**Oficio AMC-OFI-0026930-2024**

**Asunto: VISITA DE OBSERVACIÓN DE CAMPO, EN EL BARRIO MEMBRILLAL DE LA CIUDAD DE CARTAGENA - ZONA DE ALTO RIESGO A RAÍZ DEL DIAPIRISMO O VULCANISMO DE LODO**

**Informe de visita técnica a los volcanes de lodo Membrillal y El Rodeo, distrito  
de Cartagena**

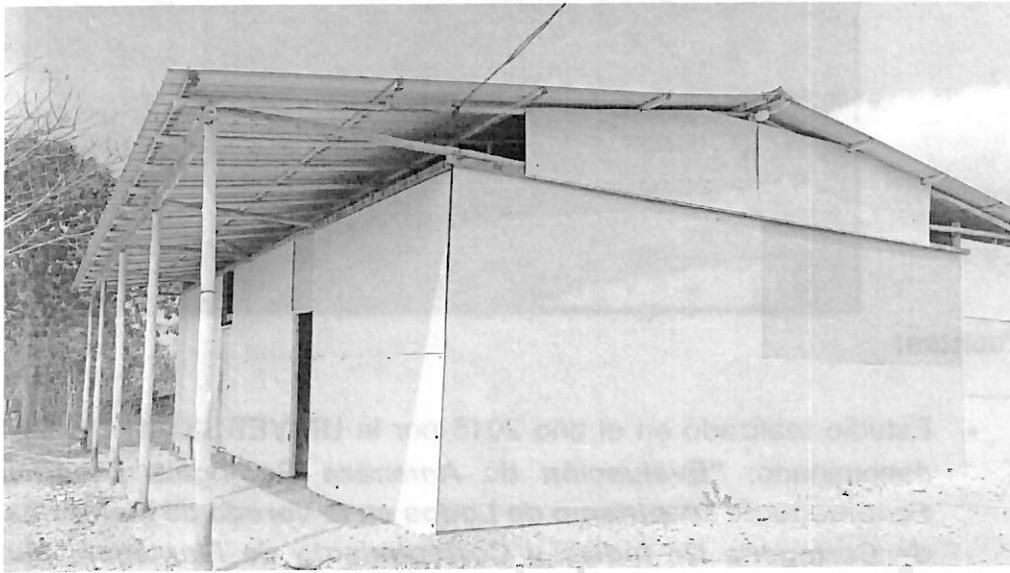
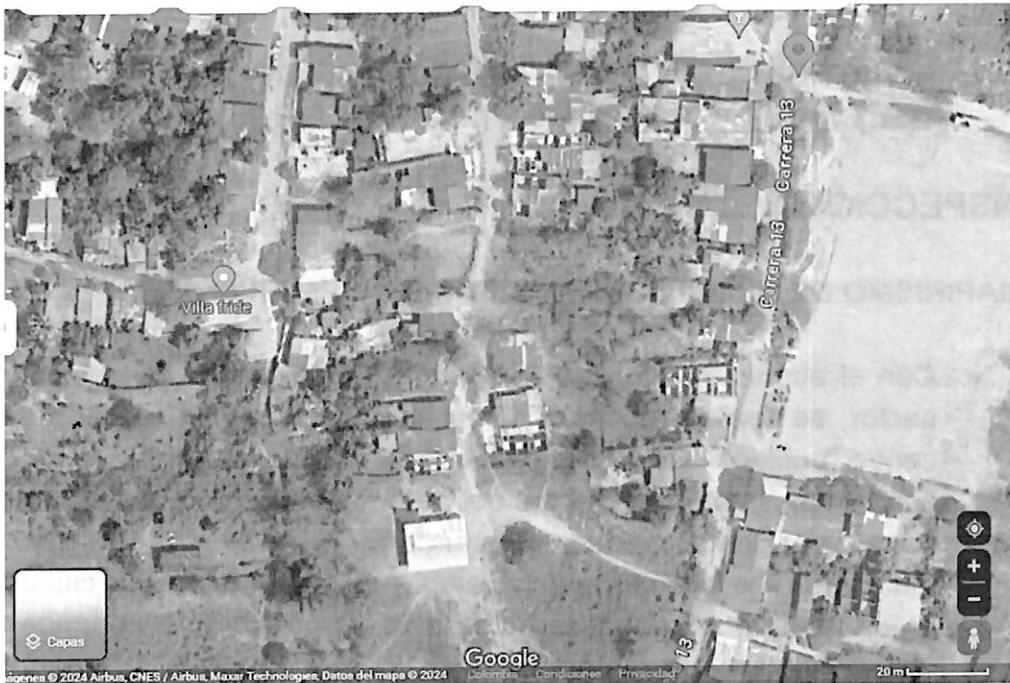
- Levantamiento de terreno natural cerca de la zona del Domo de diapirismo en la calle de Las Flores.
- Emanación de material grisáceo o diapiros tipo lodo en Calle de Las Flores.
- Se han seguido presentando cortos circuitos debido al movimiento de la tierra trasladado a los postes eléctricos.
- Se siguen observando nuevas ampliaciones a construcciones en la zona de riesgo.
- Se evidenció nueva construcción de vivienda a pesar de tener el conocimiento y el peligro que representa la falla geológica que se evidencia en el sector.

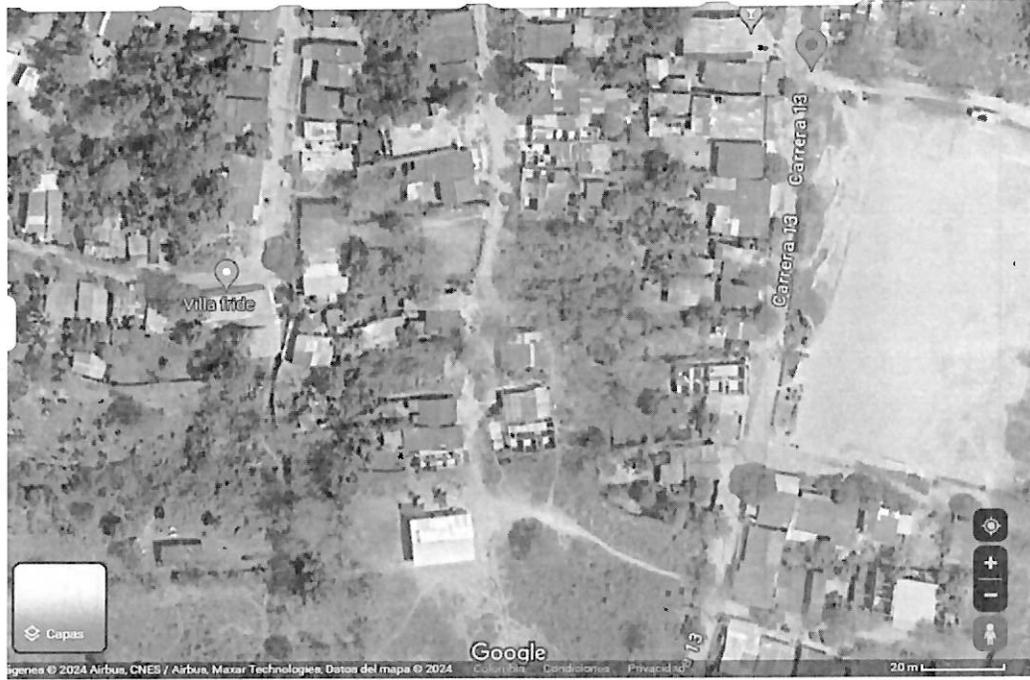
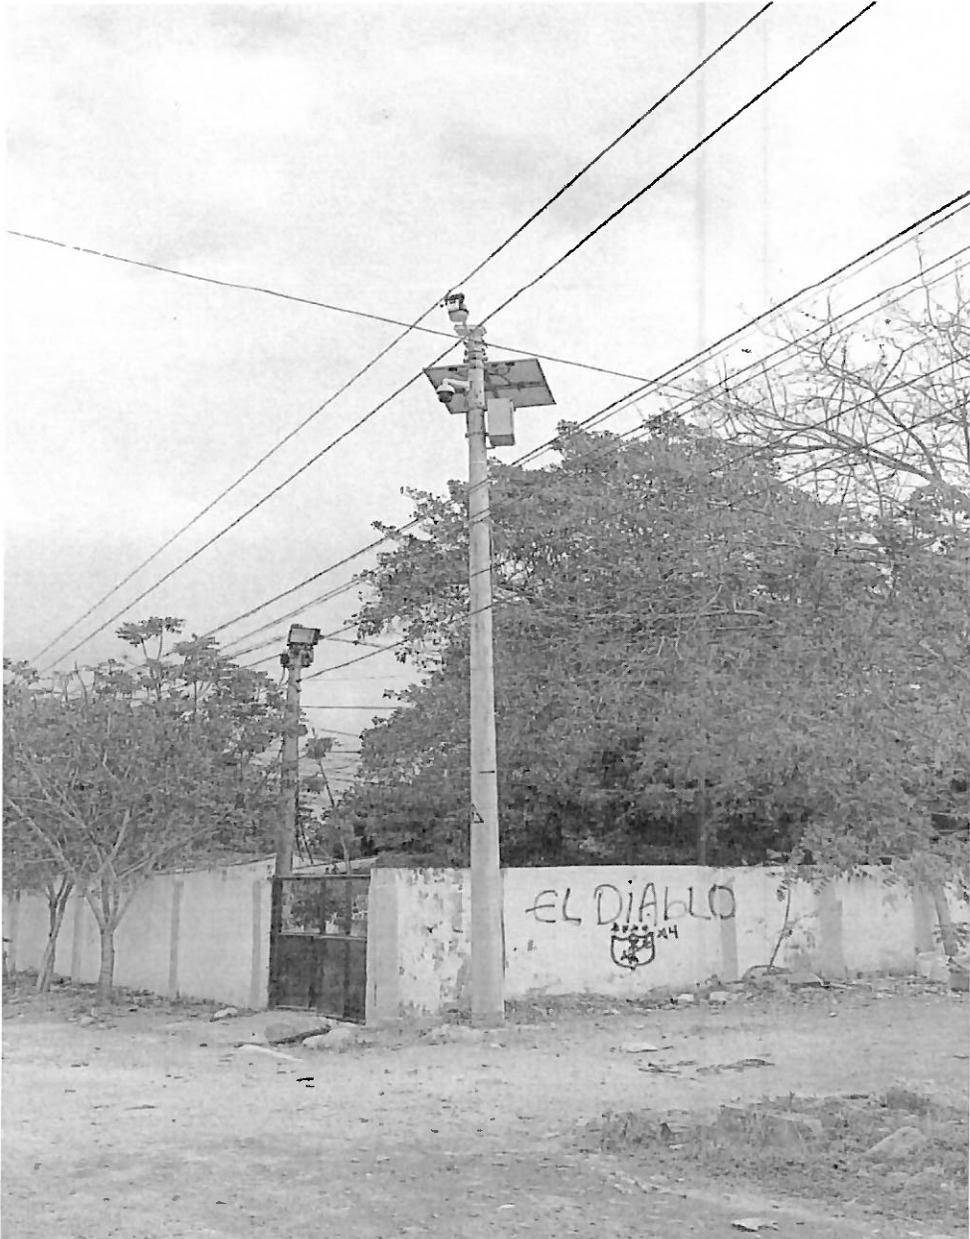
- Se monitorea poste de ubicación donde se instaló equipo de SAT – Sistema de alertas tempranas. Y se realizan pruebas de funcionamiento desde la central ubicada en las oficinas de la O.A.G.R.D.

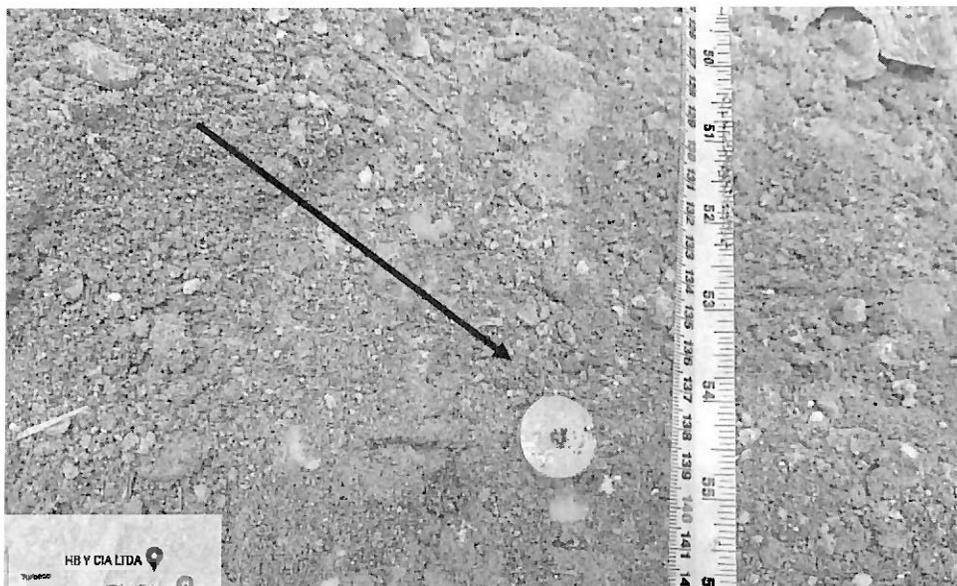
Inspección de la zona de Domo de Diapirismo señal de prevención requiere cambio

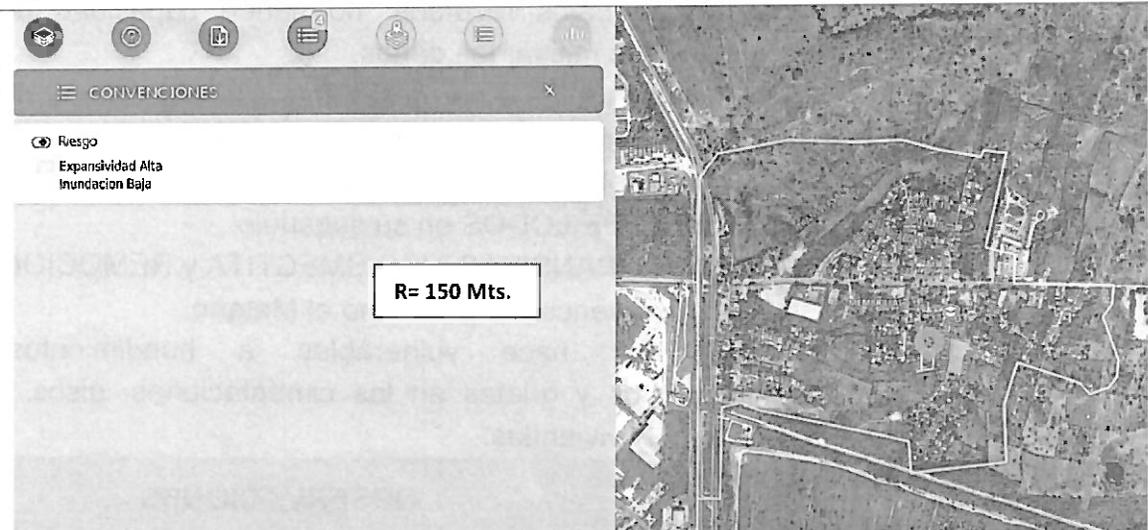
**RIESGO POT MEMBRILLAL:**

**Expansividad Alta**

**Inundación Baja**

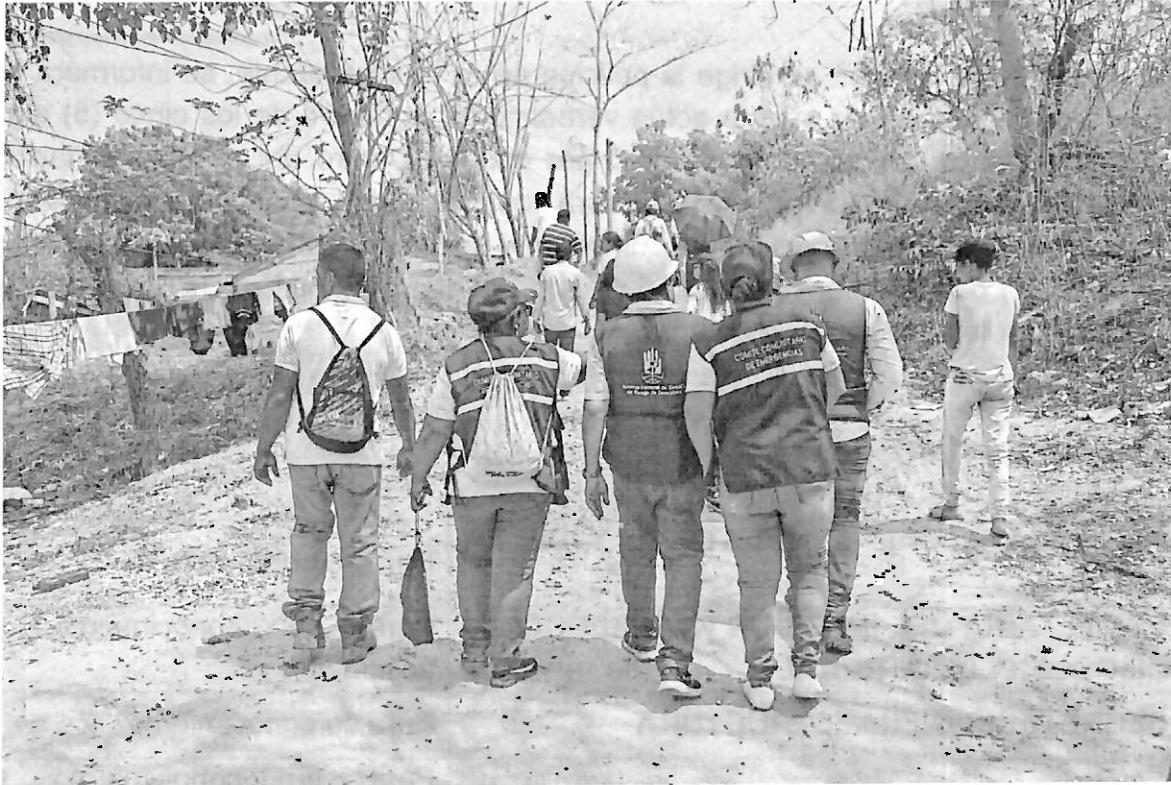
**Visita y recorrido de monitoreo y seguimiento en Membrillal**

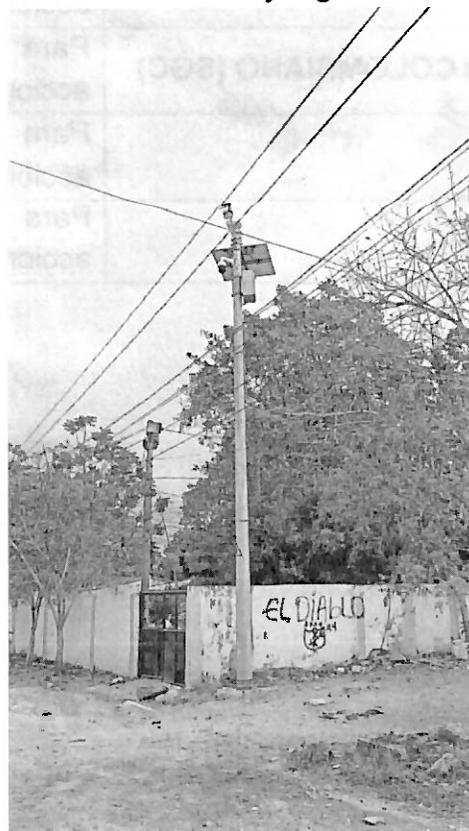
**Sistema de alertas tempranas instalado**

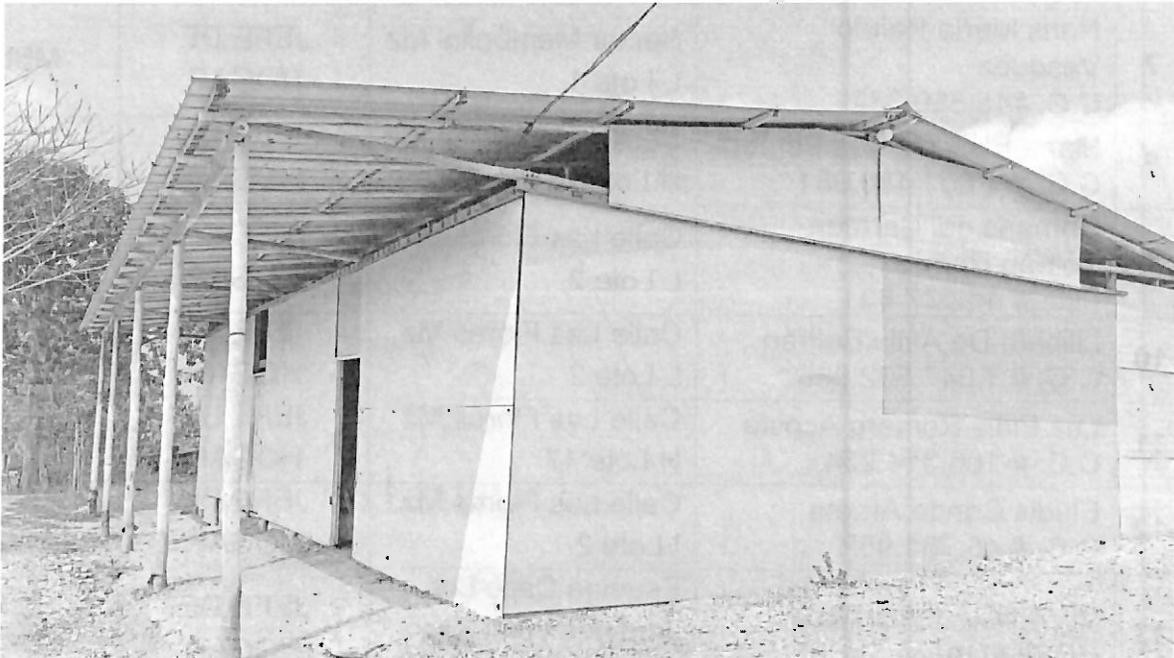
A pesar de las advertencias y alertas emitidas se evidencia construcción de nuevas viviendas en zona de influencia del fenómeno de diapirismo.

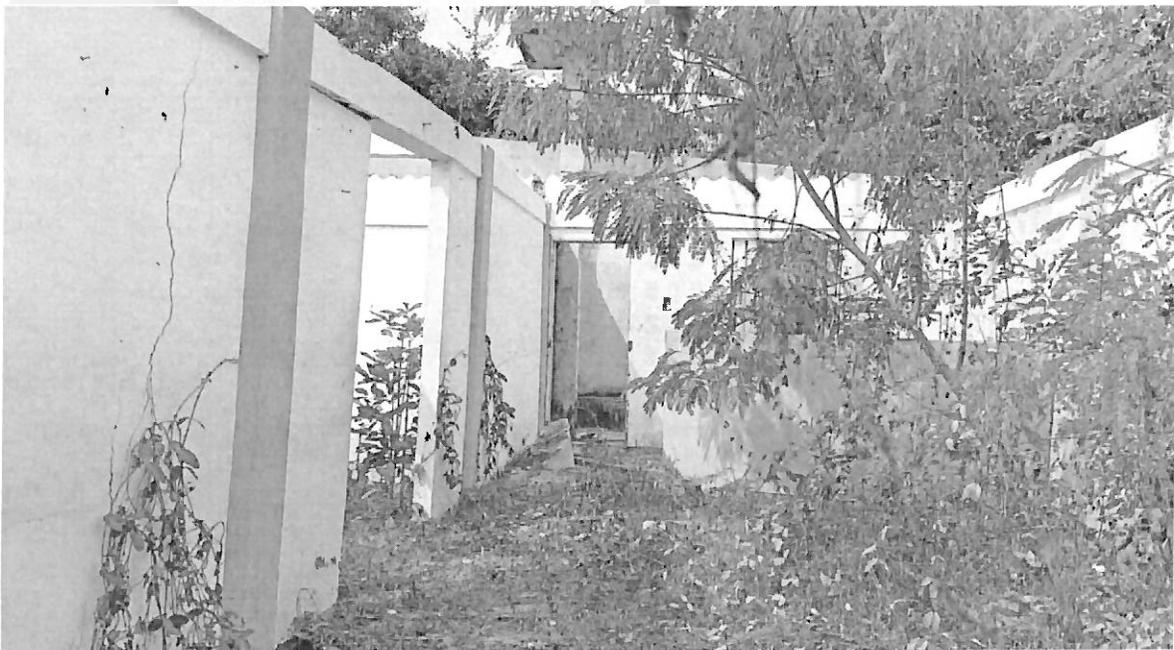
**VIVIENDAS DESALOJADAS Y EVACUADAS**

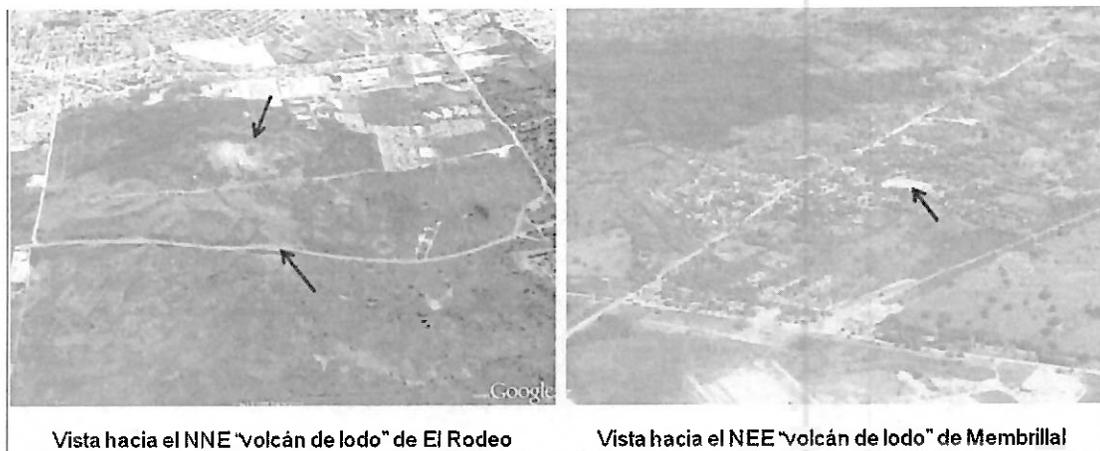
**Figura 4.** Panorámicas de los volcanes de lodo El Rodeo y Membrillal  
En las flechas negras se señalan los sitios principales de emisión de lodos y gases. Fuente: Tomado de Carvajal *et al.*, (2018).

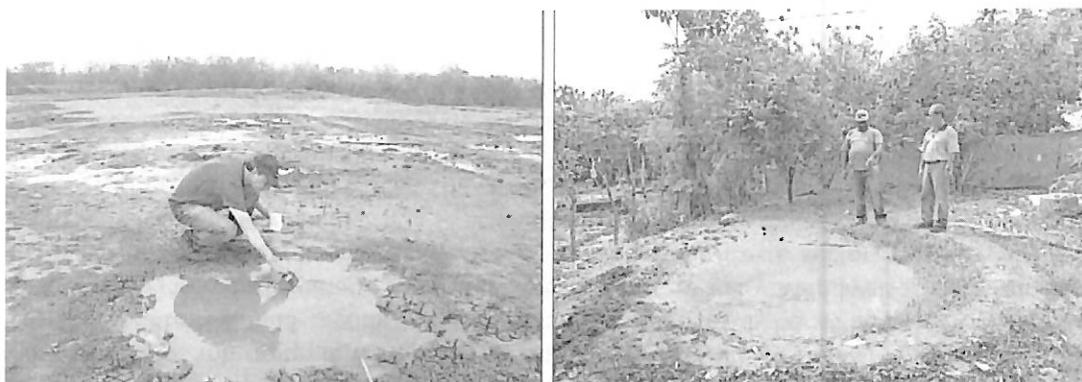
**Figura 5.** Aspecto de las bocas tipo C y O de los volcanes de lodo de El Rodeo y Membrillal  
En la actualidad la boca del volcán de lodo de Membrillal está inactiva, mientras que las bocas de El Rodeo presentan actividad constante. Fuente: Tomado de Carvajal *et al.*, (2018).

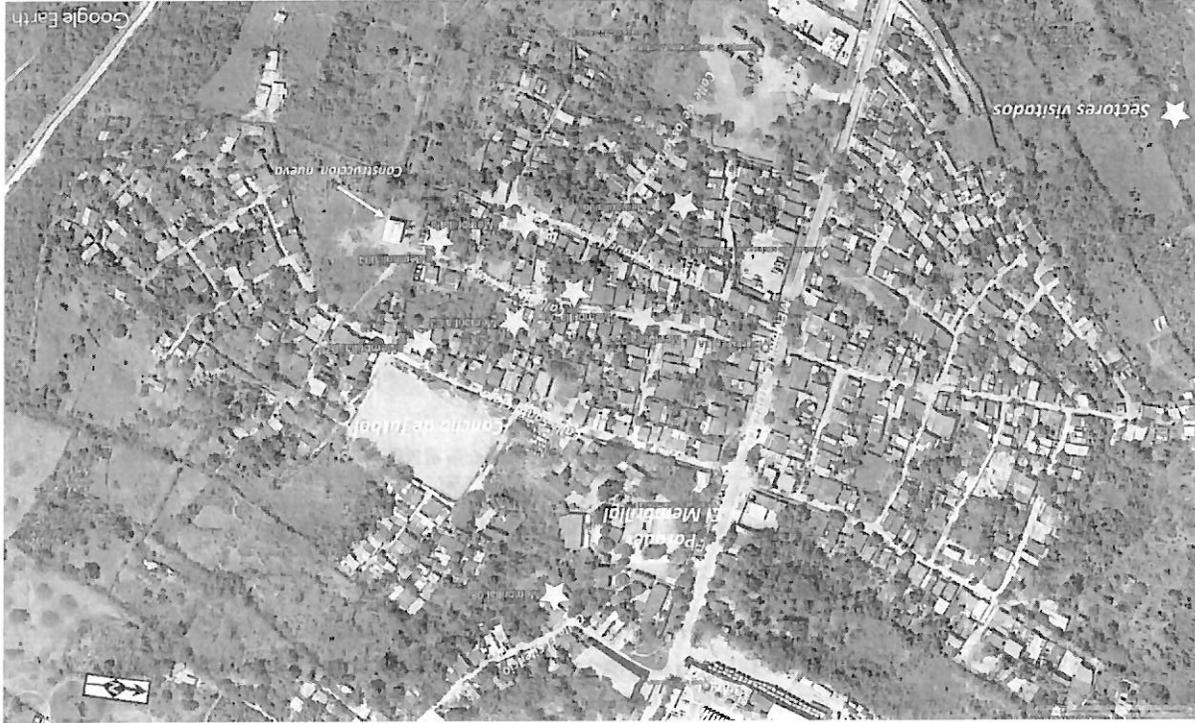
**Figura 6.** Sectores visitados en la localidad del barrio Membrillal. Las estrellas en amarillo indican las zonas que evidencian deformación o afectación por el diapirismo de lodo. Fuente: modificado de Google Earth, (2018).

Hacia el occidente de la calle de Las Flórez se encontraron grietas con dirección  $N30^{\circ}W$  con inclinaciones de más de  $70^{\circ}$  al SW que están asociadas a una boca que se presenta a una menor altura de la boca principal, que se localiza al sector suroccidental de la cancha de fútbol (figura 6). En general, en las viviendas afectadas se observó basculamiento en dirección predominante hacia el SW y localmente hacia el NE (figura 8).

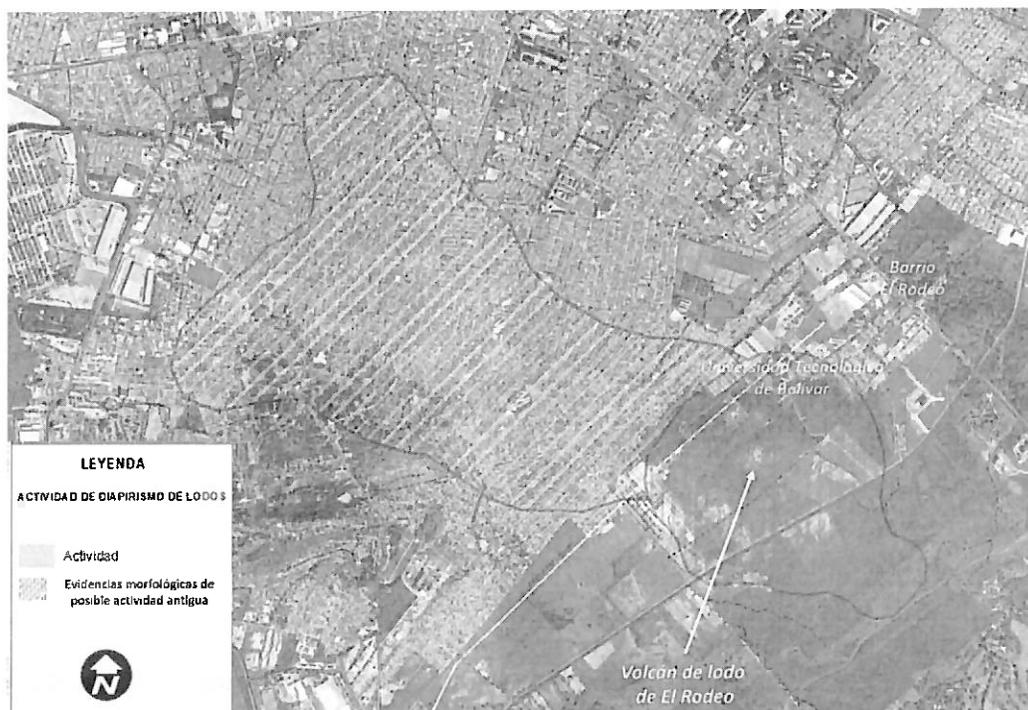
Para el caso del diapirismo de lodo en el barrio El Rodeo se pudo constatar que presenta una continua emisión de lodos, agua, gases y manchas de aceite. La boca principal del volcán está rodeada de numerosas bocas adventicias, pero la mayoría de ellas solo tienen emisión de aguas, gases y ocasionalmente hidrocarburos (figura 14). Esta estructura se localiza al suroccidente del barrio El Rodeo (figura 15).

Figura 15. Localización del diapirismo al suroccidente del barrio El Rodeo. El diapiro se señala en color rojo. Fuente: imagen satelital de Google Earth, 2023

De acuerdo con el análisis comparativo de imágenes satelitales de Google Earth, se observó que la última erupción significativa de lodos ocurrió en 2013, con un periodo de nueve años donde no se evidencia actividad en las imágenes revisadas. A partir de finales del 2022 y principios del 2023 se evidencia un incremento en la emisión de lodos. De acuerdo a las imágenes Maxar de 2006 y Airbus de 2023, se evidencia el incremento de emanaciones de lodo en la boca principal (Figura 15.).

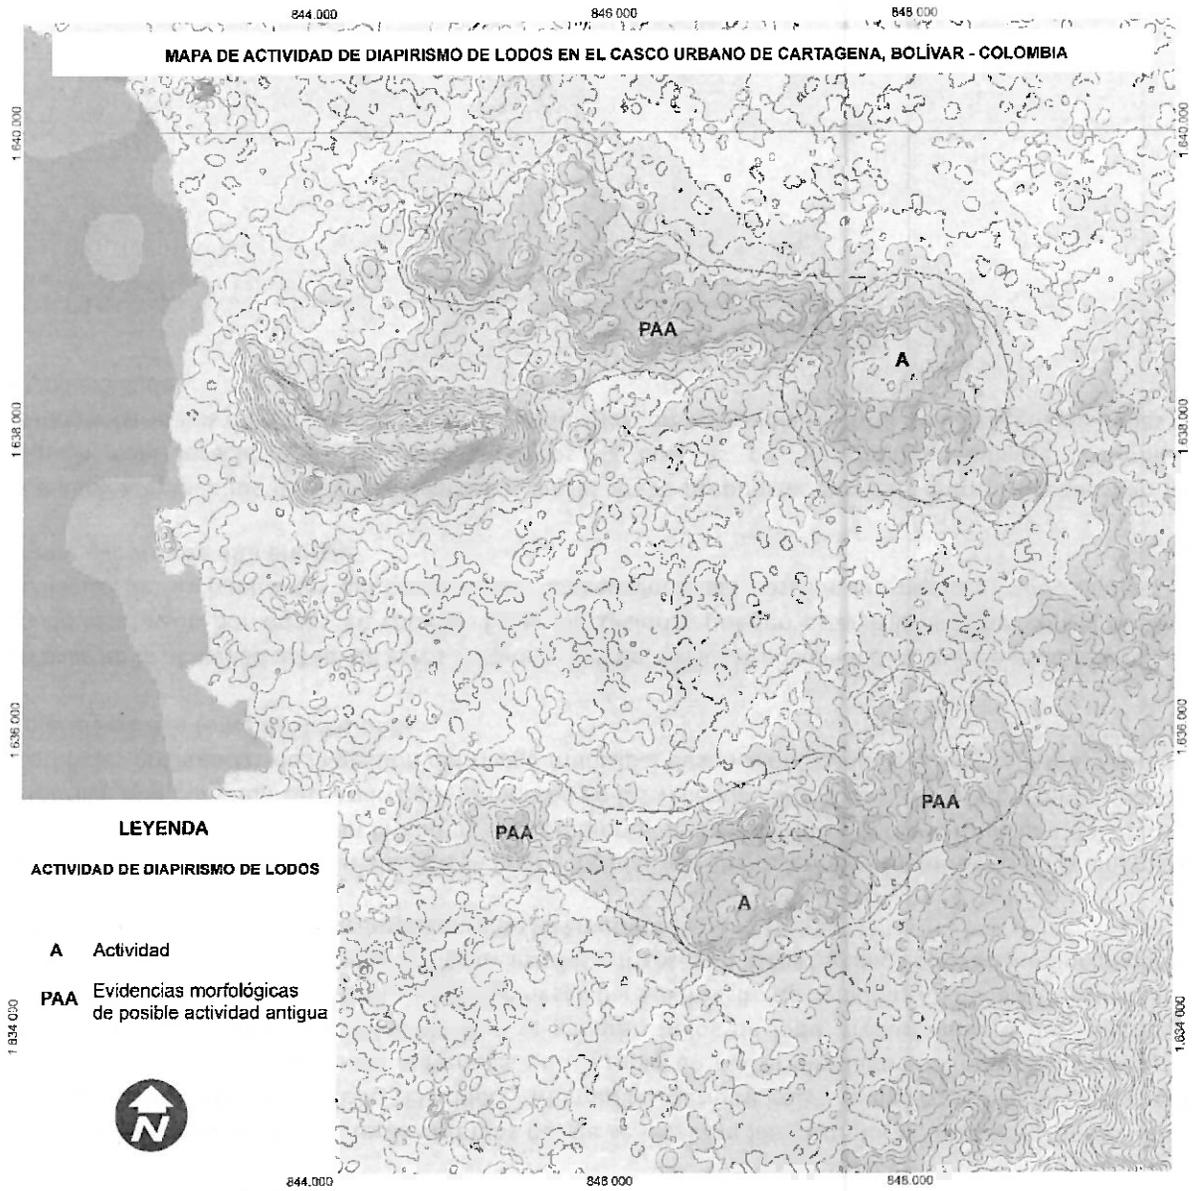
De esta manera, con el fin de establecer un área mínima para desarrollar estudios detallados, se realizó un análisis de imágenes de sensores remotos y el modelo digital de terreno con una resolución de 12,5 m disponibles a la fecha, mediante los cuales se interpretan posibles zonas con actividad de diapirismo de lodo en el área circundante a la visita en la ciudad de Cartagena (figura 17).

Figura 17. Mapa fotointerpretado de la actividad de diapirismo de lodo en los barrios Membrillar y El Rodeo. De acuerdo a las estructuras identificadas se propone la zona (A) Actividad actual y la zona (PAA) Posible actividad antigua, de acuerdo a la morfología.

Los estudios detallados a escala 1:2.000 o mayores tienen como propósito identificar los suelos, formaciones geológicas y definir el alcance geográfico de las posibles emisiones de diapirismo para definir el área de influencia y las posibilidades de amenaza, así como futuras evaluaciones de riesgo, incluso que contribuyan a la toma de decisiones en cuanto a proyectos de reubicación. Así mismo, dado que en algunos diapiros de lodo se han encontrado materiales arcillosos con características expansivas, es necesario realizar caracterizaciones geotécnicas a los materiales de emisión.
