CENTRO
FICHA DE IDENTIFICACIÓN Y
DE VALORACIÓN
Manzana No. 081

FIDV - CE - MZN - 081

FICHA DE IDENTIFICACIÓN
Y VALORACIÓN

MANZANA No. 081
CENTRO

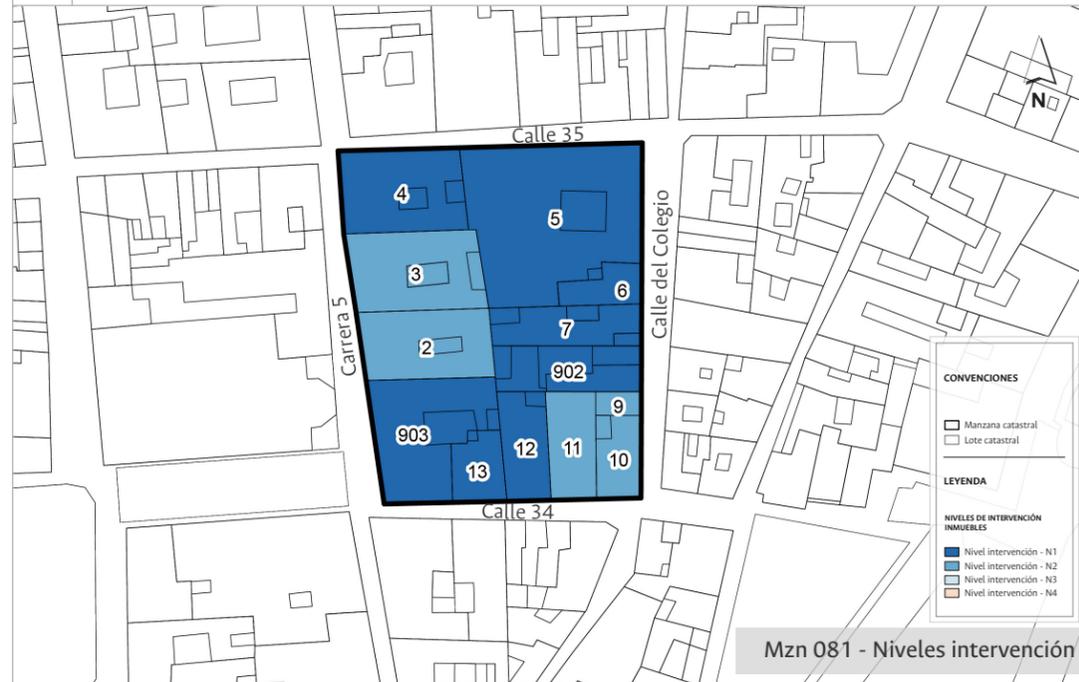
<p>Ref. Catastral 10100810002000</p> <p>Mat. inmobiliaria: 060-58045</p> <p>Dirección predial: K 5A 34 33</p>	A1	RT	Colonial	Sí	Sí	Sí	XVIII	Desconocido	Buena	Edificación de dos plantas con Fachada pañetada y pintada, que remata en una cornisa, en el 1er piso se observa el acceso principal con portada en piedra coralina, con portón en madera de tablones angostos, 4 puertas de locales en madera vanos sin adornos. 2do piso un gran balcón de 5 módulos en madera con barandas de balustradas en madera y 5 pies derechos sostienen la cubierta en teja de barro, se accede por 3 puertas ventanas en marcos en madera, y vidrio.	Predio rectangular con edificación paramentada, en 2 pisos y cubierta e teja de barro inclinada, conserva la tipología de patio central, conserva la existente en el plano de Person and Son 1915. su lenguaje mantiene los elementos del periodo colonial y ha presentado intervenciones que cambian la cruja posterior, con terrazas que inciden en la disminución de su autenticidad.	Bueno	Bueno	Paisaje urbano	Predio medianero, que continua el paramento y el perfil de la calle se integra con el conjunto histórico.	Contexto urbano	Localizada sobre la calle del arzobispado, edificación medianera procedente del Siglo XVIII, con modificaciones a través del tiempo, con última intervención el el siglo XXI, conserva elementos del lenguaje original. Cuenta con un valor simbolico al estar señalada como la casa donde vivió los hnos Piñeres y el martir de la patria el sr. Pataleón German Ribon en 1816.	N1

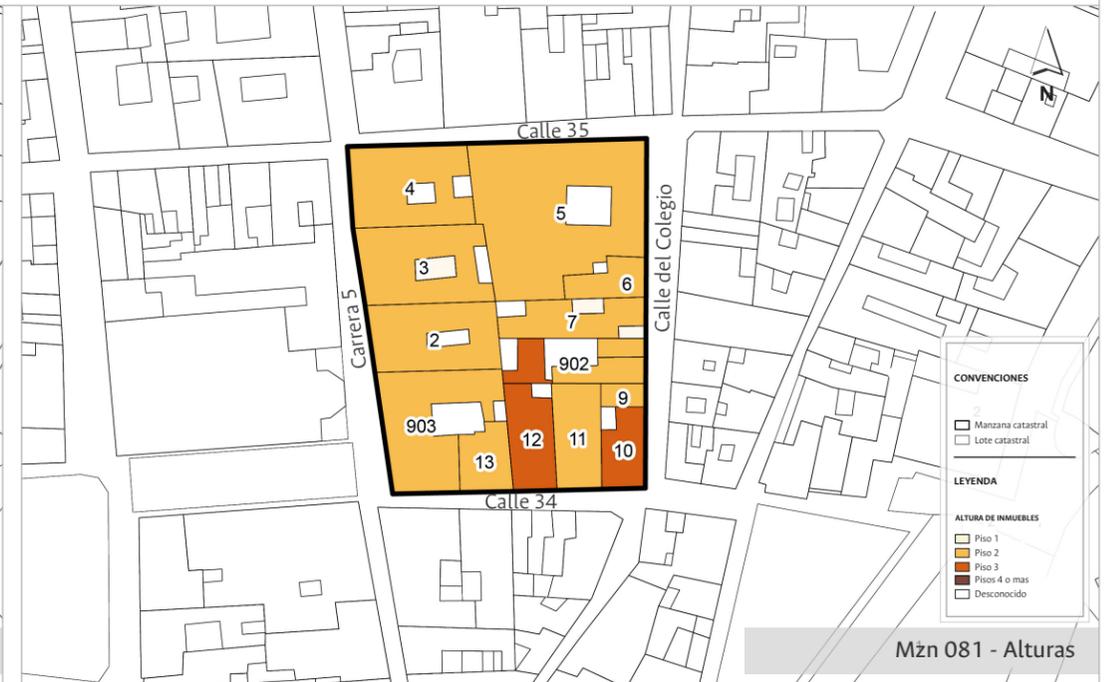
<p>Ref. Catastral 10100810003000</p> <p>Mat. inmobiliaria: 060-63153</p> <p>Dirección predial: K 5 34 56</p>	A1	RT	Colonial	Sí	Sí	NO	XVIII	Desconocido	Buena	Edificación de dos plantas con Fachada pañetada y pintada, remata en la cornisa en Yeso, en el 1er piso se observa una portada pañetada con friso y cornisa y un dintel con arco de medio punto y pilares con capiteles y basas en pañete pintado. presenta 4 vanos adicionales de accesos con puertas en tablones de madera y contrapuestas en vidrio. en el 2do piso se observan y vanos de ventanas que rematan en arcos de medio punto con puertas ventanas en marcos de madera y timpanos en madera con persianas. Tiene un balcón de 4 módulos y 2 balcones, con barandas a raz de muro a cada lado, de ventanas independientes con marcos en madera y vidrios, aleros de forma curva cubiertos en teja de barro. El balcón central presenta soporte en canes de madera con	Predio rectangular con edificación de dos pisos, cubiertas en clinadas en teja de barro, paramentada con tipología en O de patio central, conserva la existente en 1915 según los planos de Pearson&Son y las Ortofotos del 2017. Su lenguaje con elementos del periodo colonial, y elementos del periodo Republicano como cornisas, moderno ventanas con persianas en madera, las intervenciones han transformado algunas parte de la cubierta en terrazas. Por tanto su	Bueno	Bueno	Paisaje urbano	Predio medianero, que continua el paramento y el perfil de la calle se integra con el conjunto histórico.	Contexto urbano	Localizada sobre la calle del arzobispado, edificación medianera procedente del Siglo XVIII, con modificaciones a través del tiempo, del Siglo XX, y XXI. conserva elementos del lenguaje original, la fachada, esta transformada. Ha disminuido su autenticidad.	N2

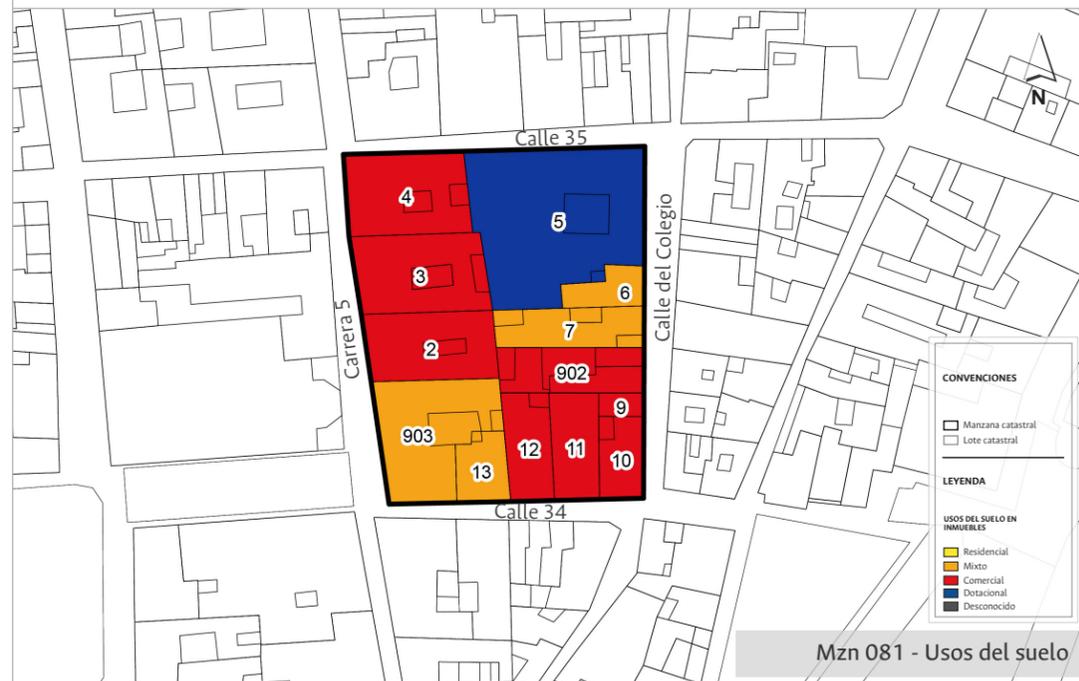
<p>Ref. Catastral 10100810006000</p> <p>Mat. inmobiliaria: 060-89384</p> <p>Dirección predial: K 6 34 57</p>	ER	RM	Colonial	Sí	Sí	NO	XVI	Desconocido	Deficiente	Edificación de 2 plantas con fachada pañetada y pintada rematada con cornisa de yeso. En primer piso presenta 4 vanos: 2 vanos rematados en la parte superior con arcos (semi-arco), con puertas de madera de una hoja con listones verticales y estoperoles metálicos; 2 vanos rematados en la parte superior con arcos (semi-arco), con portones de madera con 4 hojas con estoperoles metálicos. En segunda planta presenta 2 vanos rematados con arcos, con puerta de madera tipo persiana de 4 hojas, con balcón descubierto volado sobre canes de madera con baranda con balaustres de madera. Cubiertas inclinadas a 2 aguas que se ubican de forma perpendicular a la calle con teja de barro.	Predio de forma irregular medianero, incluye la parte posterior del antiguo predio 4. Edificación de 2 pisos cubierta inclinada en teja de barro. La tipología actual es en C, que de acuerdo con el plano de 1915, fue transformada al perder la parte posterior del predio la cual fue tomada por el predio 5.	Deficiente	Medio	Paisaje urbano	Predio medianero, que continua el paramento y el perfil de la calle se integra con el conjunto histórico.	Contexto urbano	Localizada sobre la calle del colegio, transforma su geometría predial segun cartografía de 1915. Pierde mitad del para del predio original, ocupado por el preido colindante hacia el norte. Transforma su tipología perdiendo parte de ella debido a su transformación predial.	N2

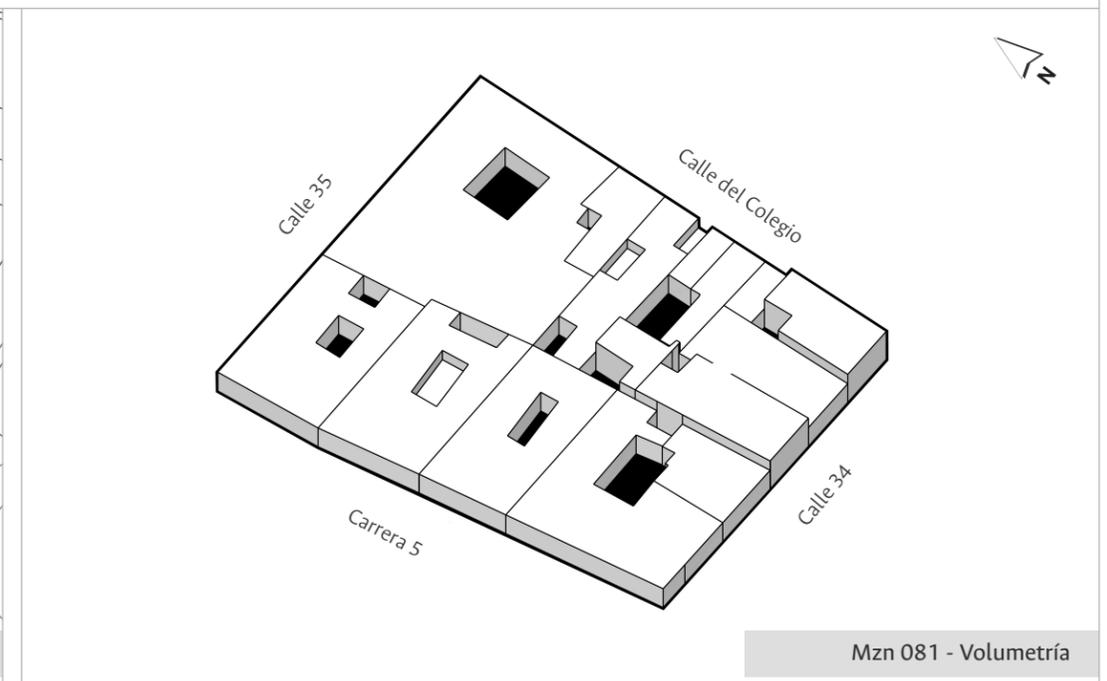
<p>Ref. Catastral 10100810007000</p> <p>Mat. inmobiliaria: 060-18887</p> <p>Dirección predial: K 6 34 47</p>	A1	RT	Colonial	Sí	NO	NO	XVII	Desconocido	Deficiente	Edificación de 2 plantas con socalo y fachada pañetada y pintada que remata en cornisa de yeso con hilera de teja de barro. En primer piso presenta 3 vanos rectangulares: 2 vanos con portones de madera de 4 hojas con estoperoles metálicos; y 1 vano de mayor altura a los anteriores, con portón de madera con dos hojas con postigo y estoperoles metálicos. En segundo piso presenta dos vanos de forma rectangular con dinteles de madera a la vista, con portones de madera de dos hojas y estoperoles metálicos y baranda tipo reja con bolillos de madera; en la parte inferior de los vanos presenta un tejadillo apoyado sobre canes que cubren 2 de los vanos de primer piso. Los vanos se encuentran enmarcados por molduras de pilstras en yeso y entre estos una moldura en yeso con forma	<p>Predio medianero, rectangular. Casa de 2 plantas que mantiene el paramento de la calle. tipología en F se transforma debido a la ocupación de sus patios internos según cartografía de 1915. Deterioro de sus elementos. Intervenciones en el tiempo.</p>	Deficiente	Deficiente	Paisaje urbano	Predio medianero, que continúa el paramento y el perfil de la calle se integra con el conjunto histórico.	Contexto urbano	Localizada sobre la calle del colegio, es un predio que transforma su geometría predial según cartografía de 1915. Transforma su tipología original ocupando sus patios.	N3	Nivel de intervención:
