SAN DIEGO
FICHA DE IDENTIFICACIÓN Y DE VALORACIÓN
Manzana No. 107

FIDV - SD - MZN - 107

FICHA DE IDENTIFICACIÓN Y VALORACIÓN

MANZANA No. 107
SAN DIEGO

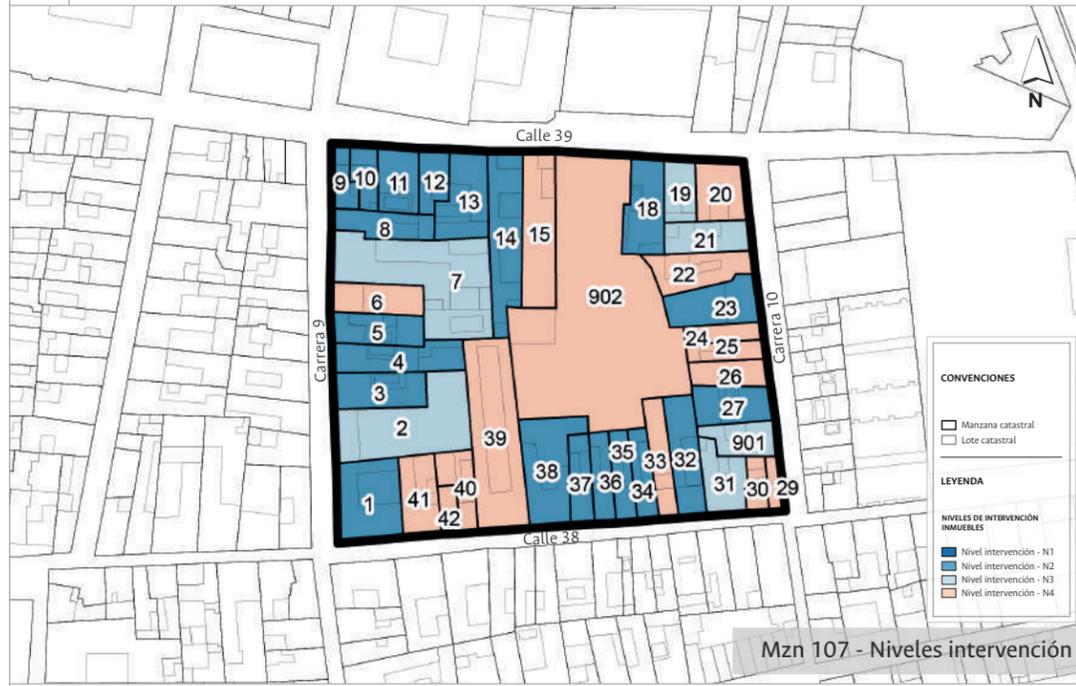
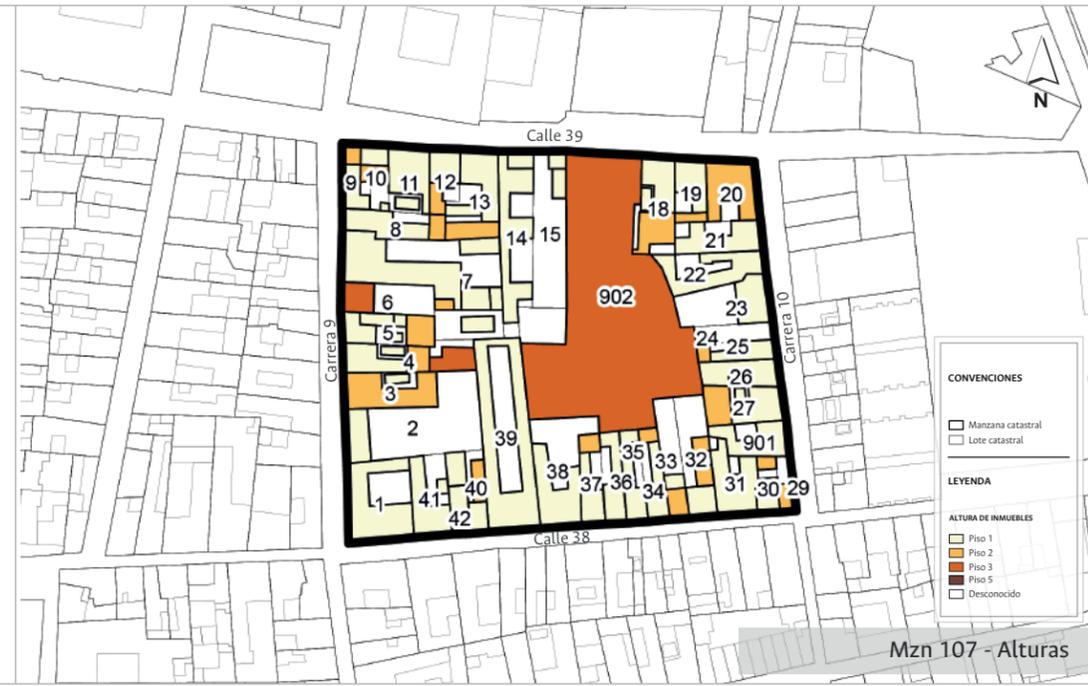
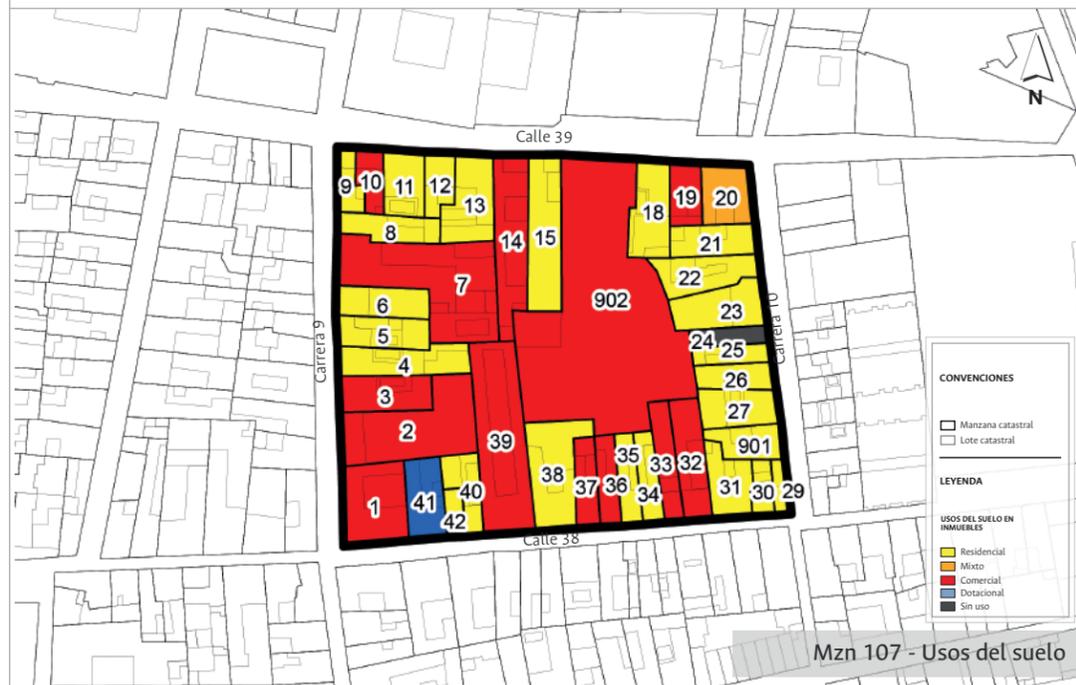
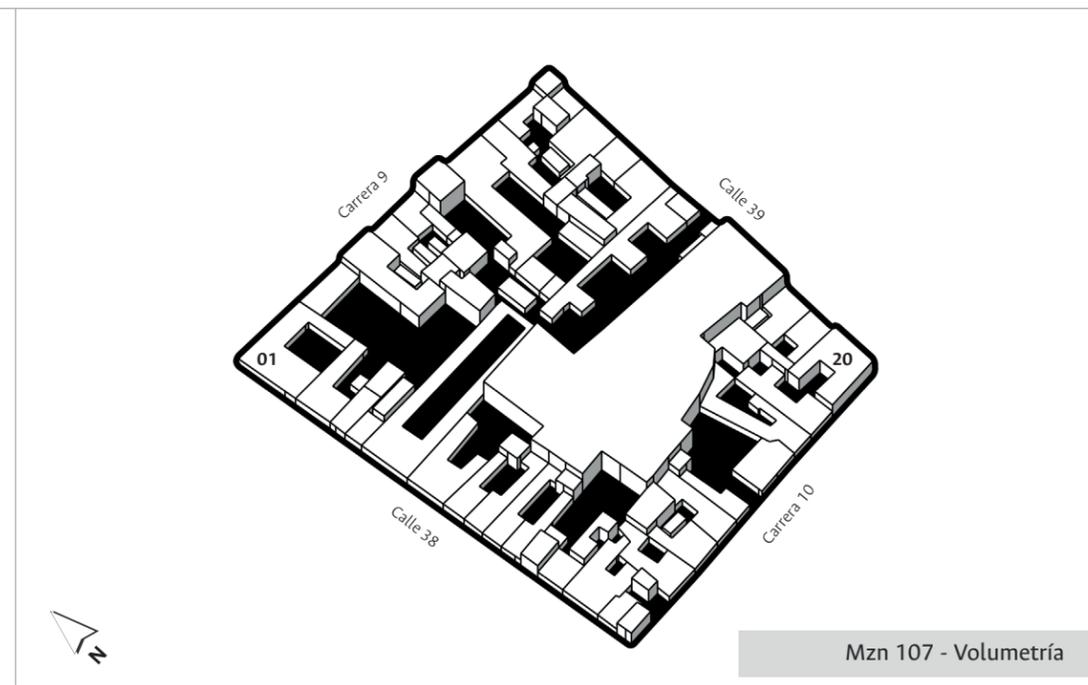
04 Características generales

Manzana constituida por 41 predios los cuales pertenecen en su mayoría al período colonial, seguidos del período Contemporáneo y el republicano. Su grado de homogeneidad en la fachada se ve reflejado en la continuidad de sus paramentos y sus perfiles que corresponde a una altura promedio de 1 piso, y el uso tendiente es el residencial. El grado de autenticidad es de 70% con un alto porcentaje de mantenimiento. Predomina el N2, seguido del N4 y pocos N3 de conservación.
