SAN DIEGO
FICHA DE IDENTIFICACIÓN Y
DE VALORACIÓN
Manzana No. 111

FIDV - SD - MZN - 111

FICHA DE IDENTIFICACIÓN
Y VALORACIÓN

MANZANA No. 111
SAN DIEGO

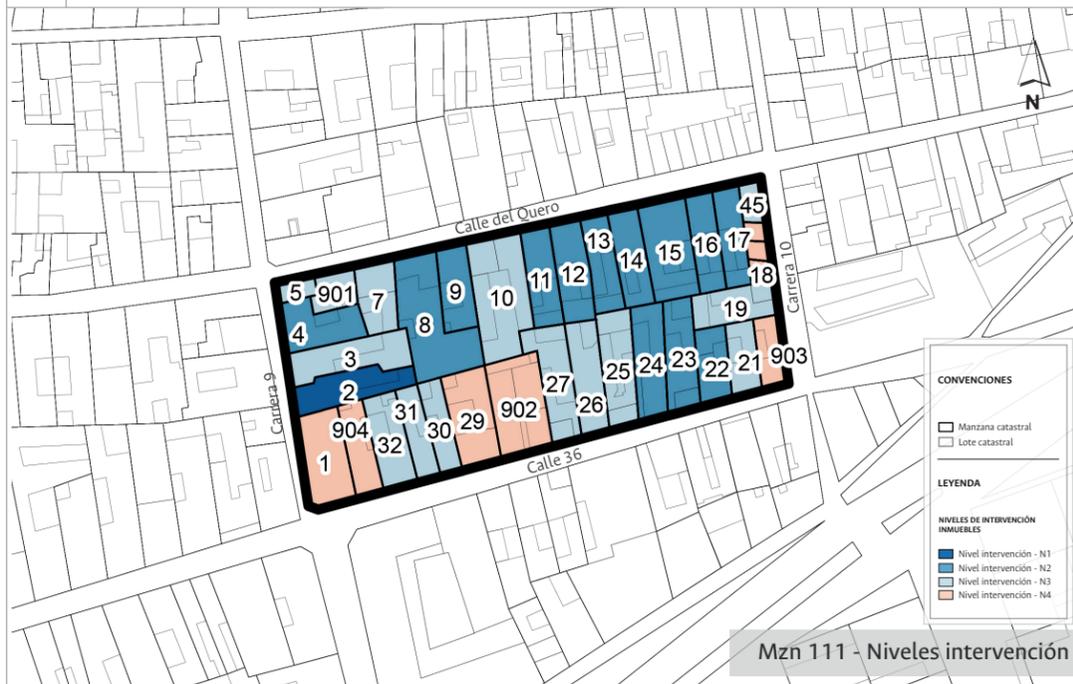
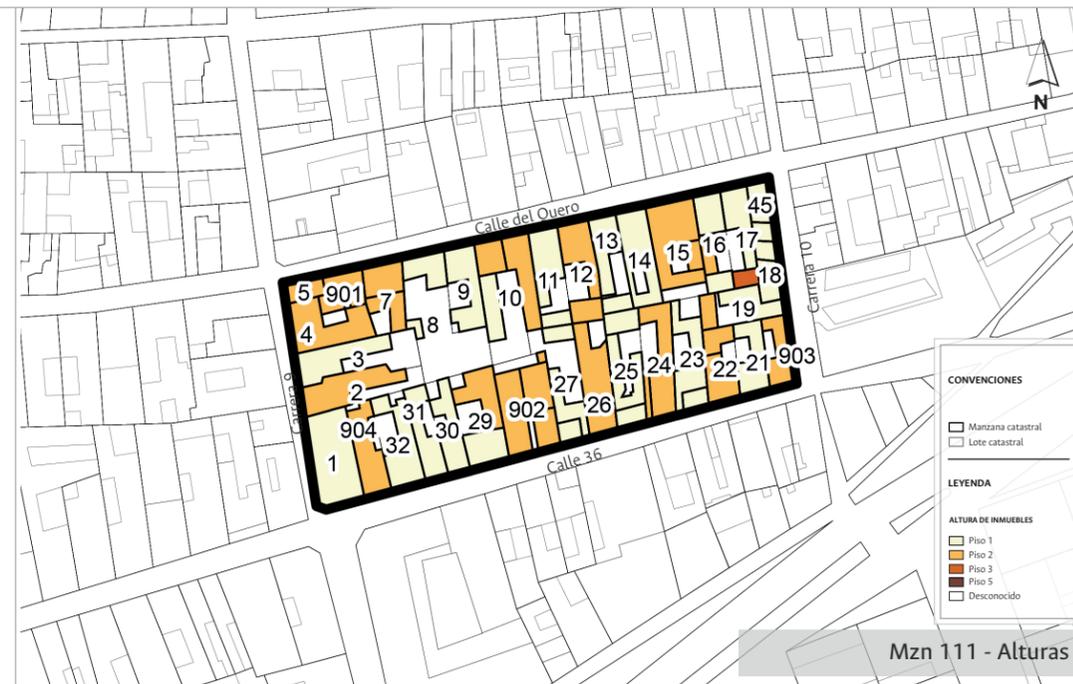
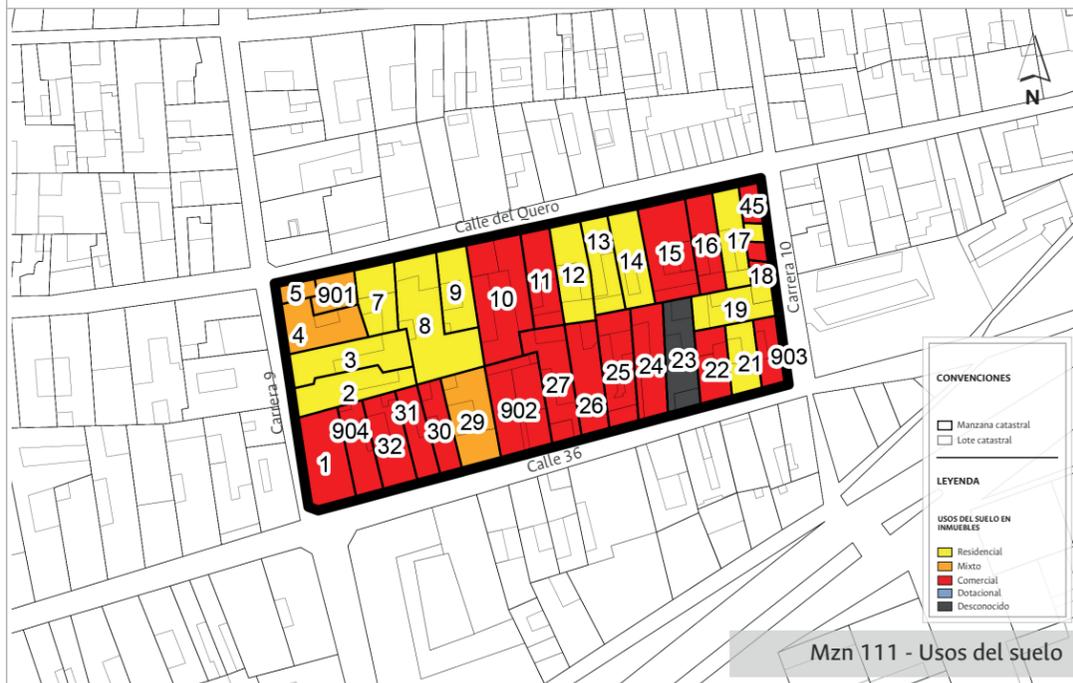
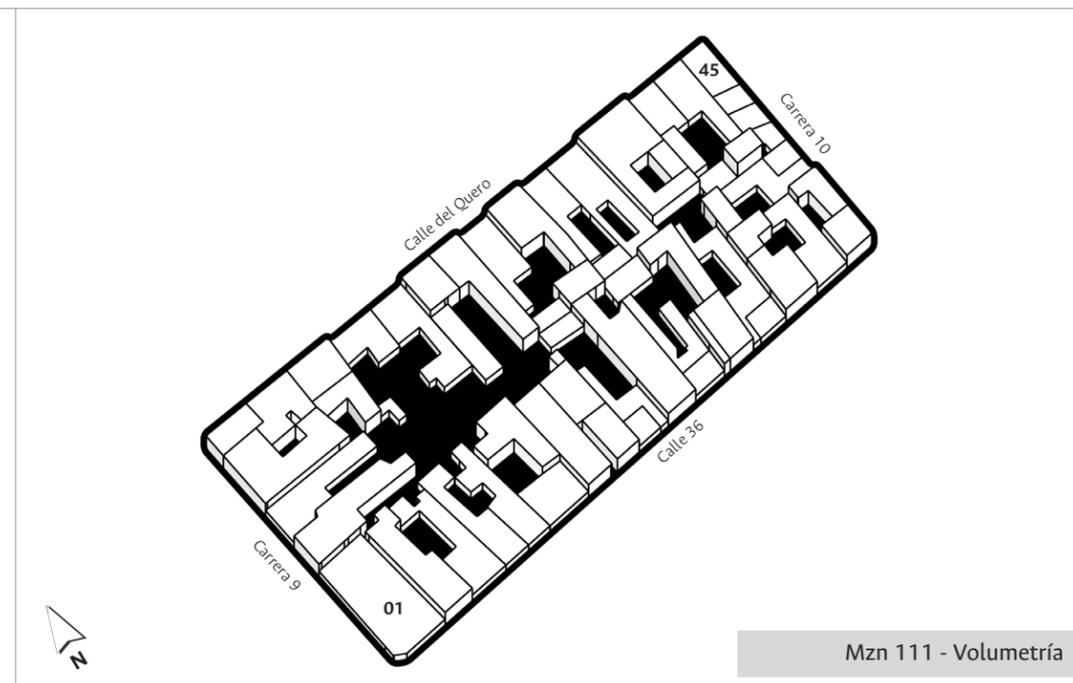
04 Características generales

Esta constituida por 36 predios los cuales la mayoría pertenecen a la arquitectura del periodo contemporáneo seguido de los periodos colonial y republicano. Su grado de homogeneidad en la fachada se ve reflejado en la continuidad de sus paramentos y sus perfiles que corresponde a una altura promedio de 1 y 2 y algunos pocos de 3 pisos, y el uso tendiente es el residencial seguido del comercial. El grado de autenticidad esta en el 0% y el 20% mayoritariamente con porcentaje medio de mantenimiento, predomina el N3, seguido del N2 y N4 de conservación.
