GETSEMANI
FICHA DE IDENTIFICACIÓN Y
DE VALORACIÓN
Manzana No. 134

FICHA DE IDENTIFICACIÓN
Y VALORACIÓN

MANZANA No. 134
GETSEMANI

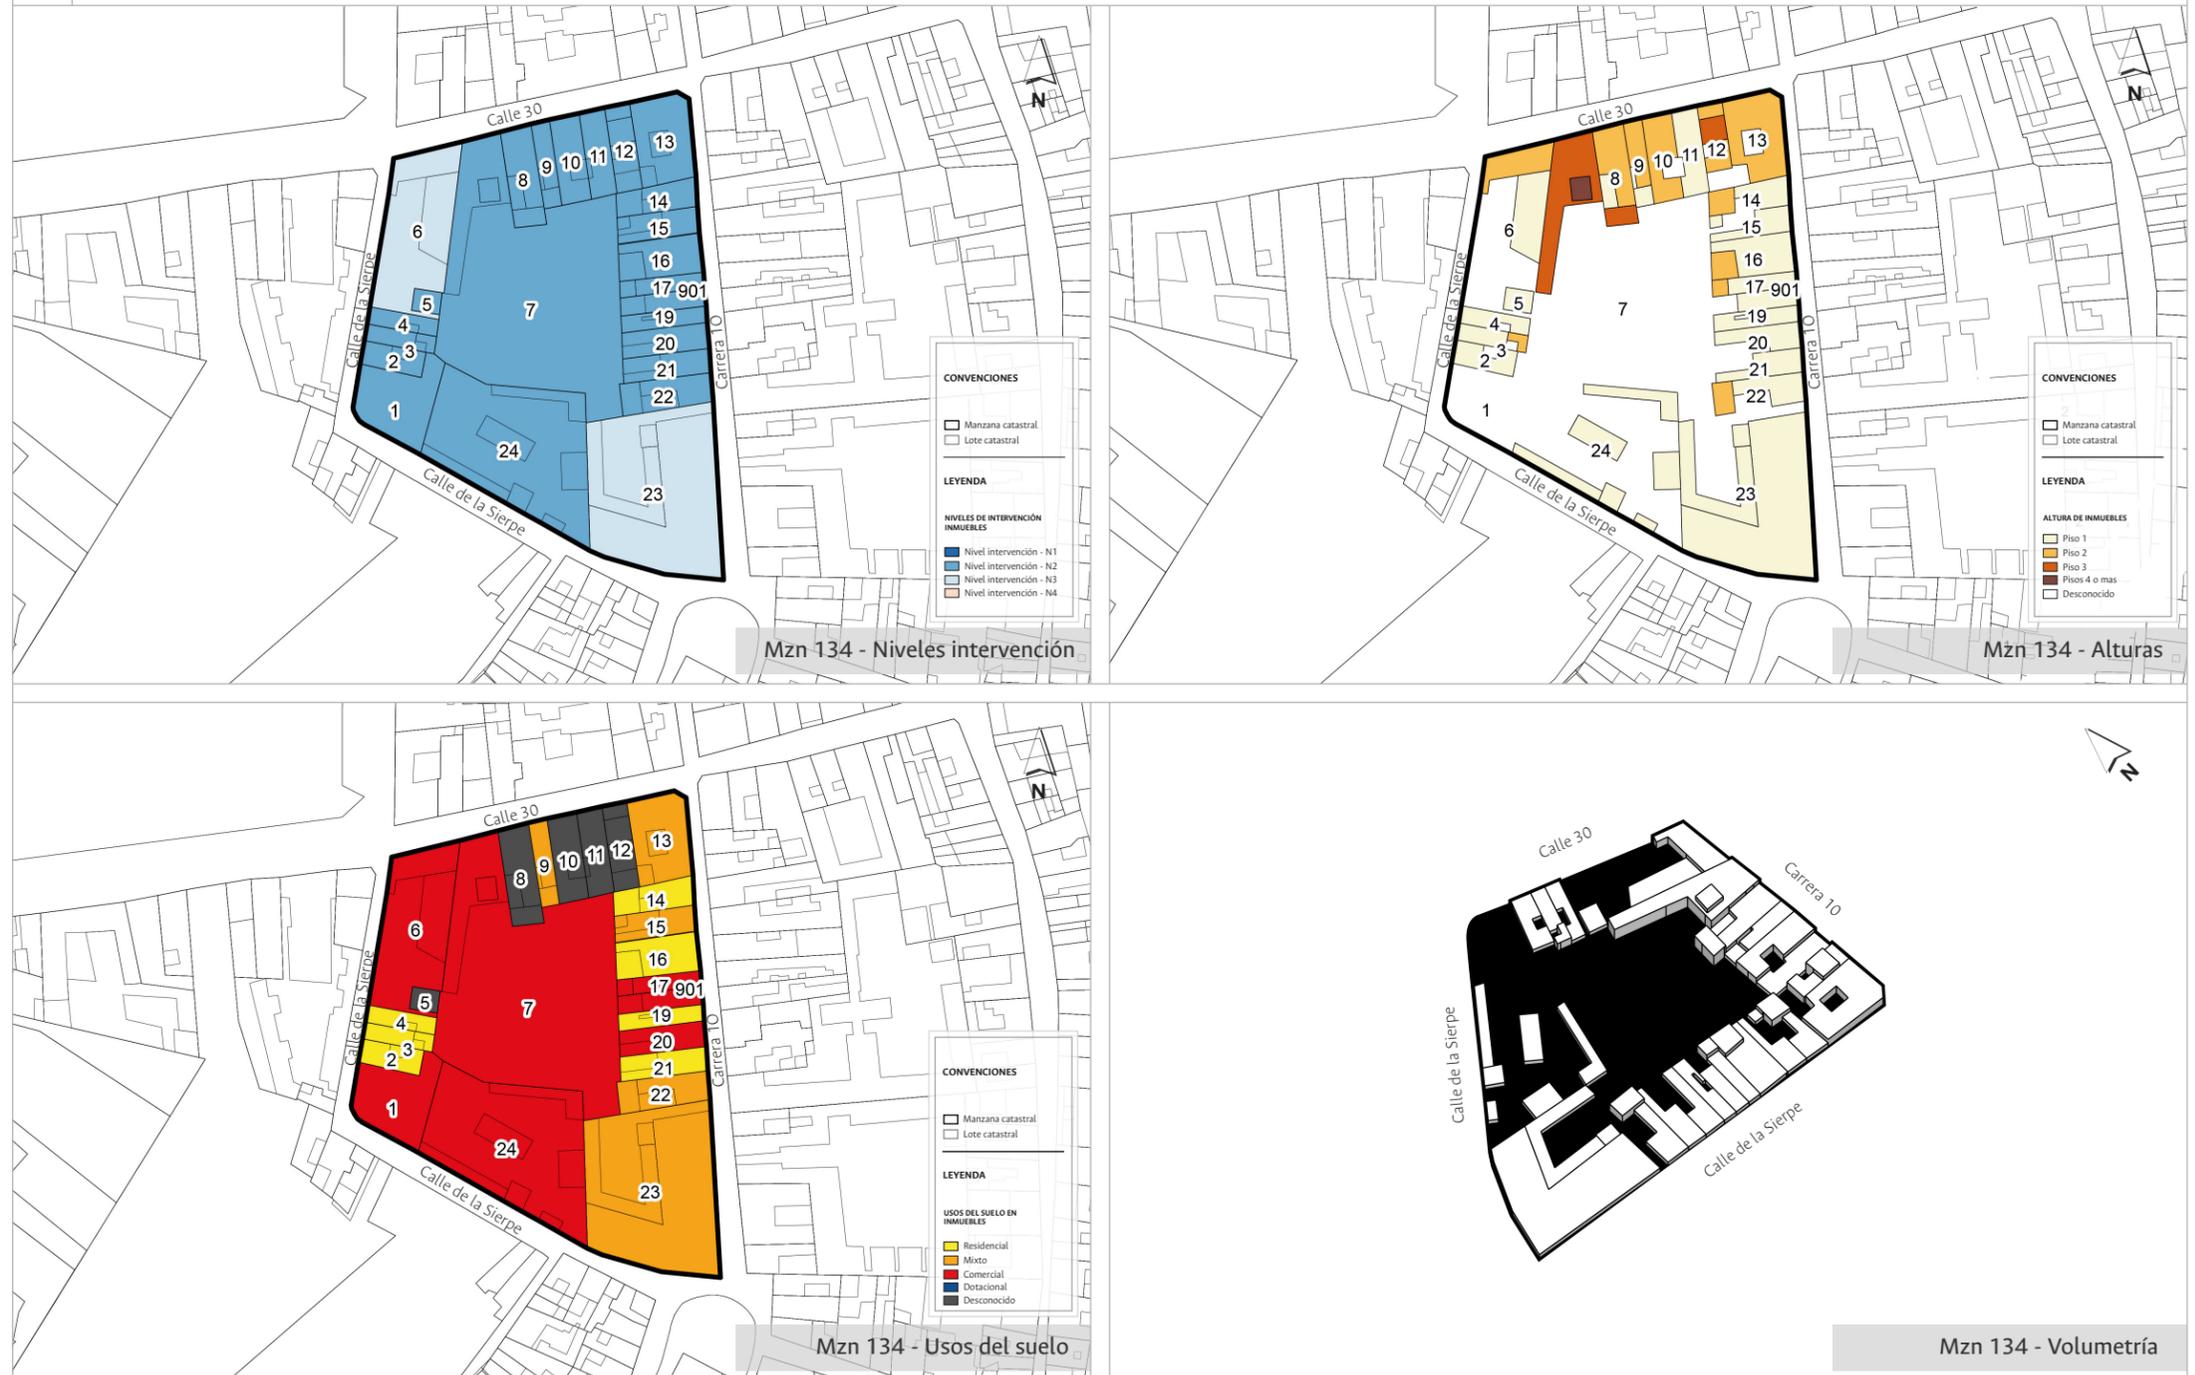
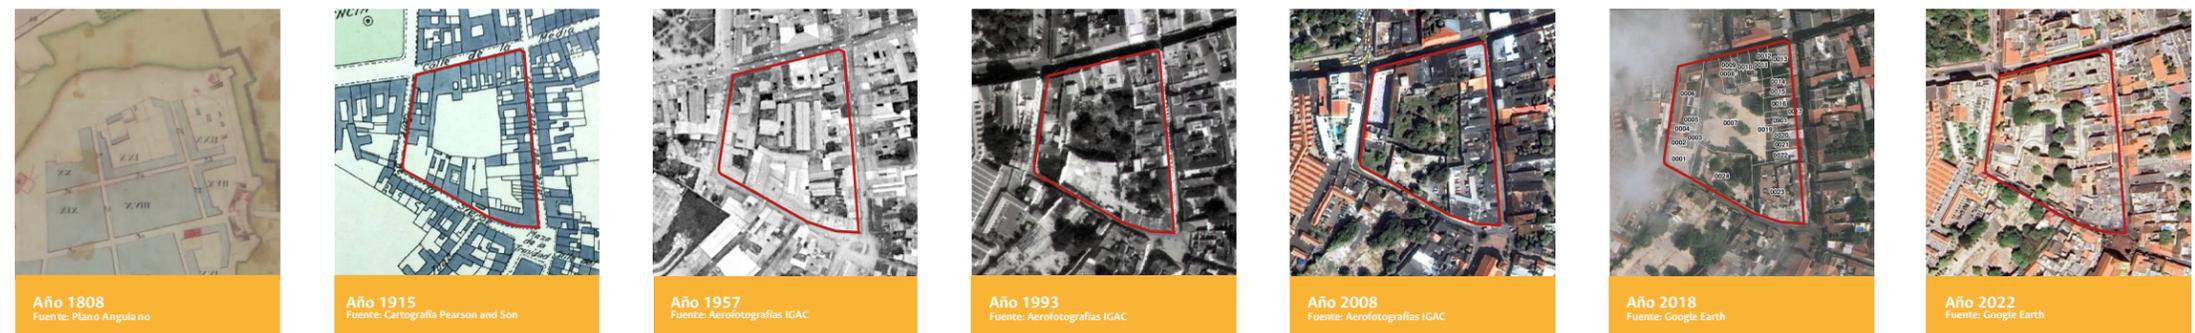
04 Características generales

Reg. fotográfico	Identificación		Normativa POT - 2001		Trabajo de campo 2022	Valoración Decreto 1080 de 2015/Decreto 2368 de 2019														
	Fotografía	Id. predial	Tipología	Inven. POT 2021	Periodo arquitectónico	Valor histórico	Valor estético	Valor simbólico	Antigüedad	Autor	Autenticidad	Constitución del bien	Forma	Estado de conservación	Estado de mantenimiento	Contexto ambiental	Contexto urbano	Contexto físico	Representatividad y contextualización	Niveles
	FOTOGRAFÍA	Ref. Catastral 10101340001000	AC	RF.EN:1P	Contemporaneo	No	No	No	XX	Desconocido	0%	Muro pelado, con mampostería y piedra descubierta, se ven listones de madera original que tenían los vanos tapados, muros grafitados, cerramiento metálico y counter metálico de parqueadero.	Predio irregular esquinero, cerramiento de altura de un piso, sin volúmenes, cerramiento sin porosidad, solo el acceso vehicular.	0%	10%	Paisaje urbano	Predio esquinero. Conserva el paramento y mantiene el perfil de la manzana	Contexto urbano	Localizado sobre la esquina de la calle de la sierpe. Transforma su geometría predial.	N4
