GETSEMANI
FICHA DE IDENTIFICACIÓN Y
DE VALORACIÓN
Manzana No. 135

FIDV - GTS - MZN - 135

FICHA DE IDENTIFICACIÓN
Y VALORACIÓN

MANZANA No. 135
GETSEMANI

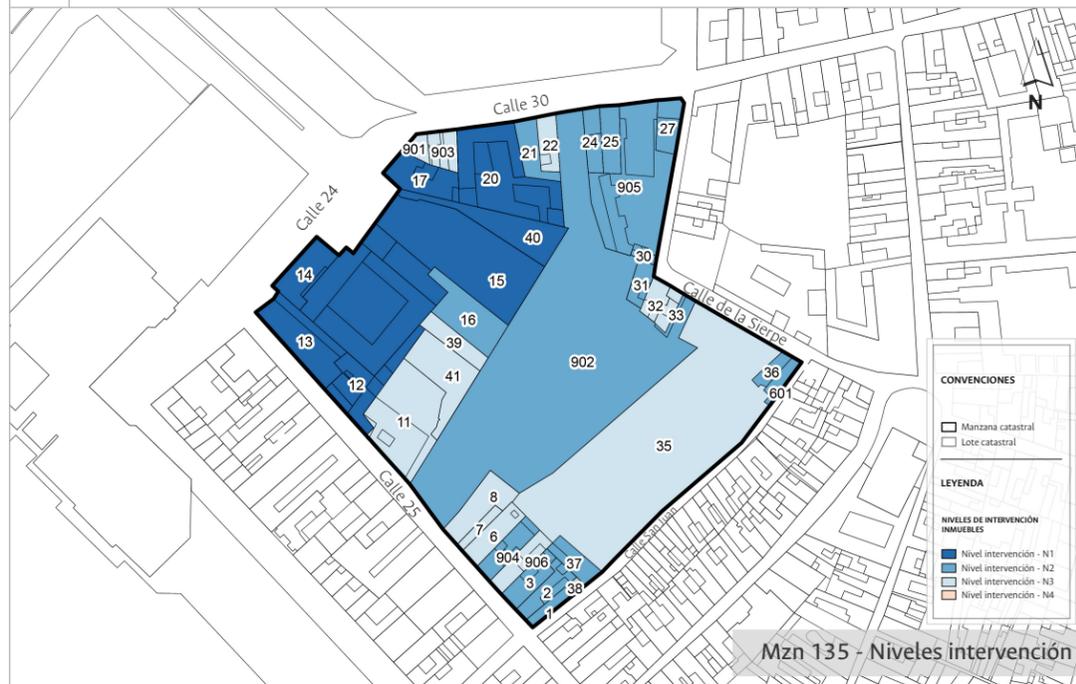
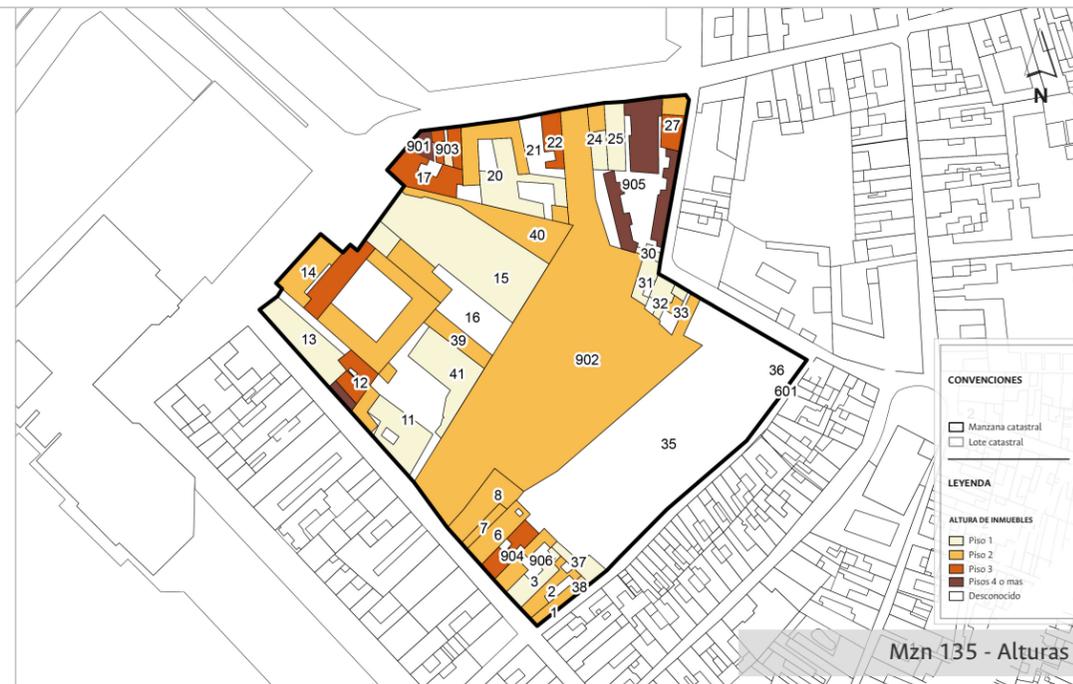
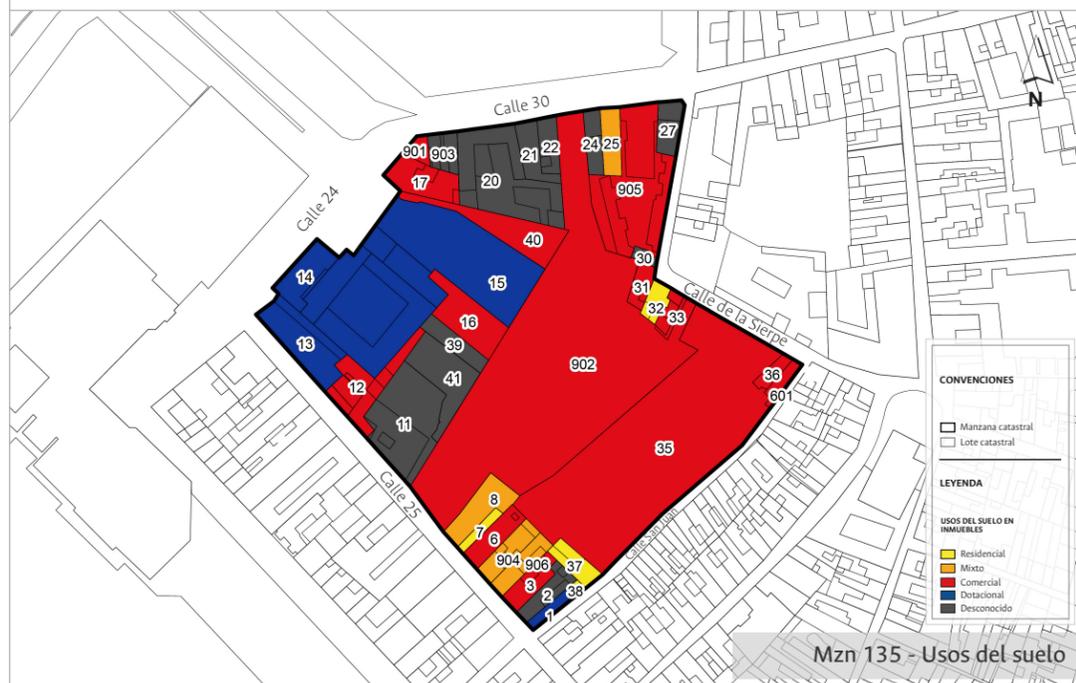
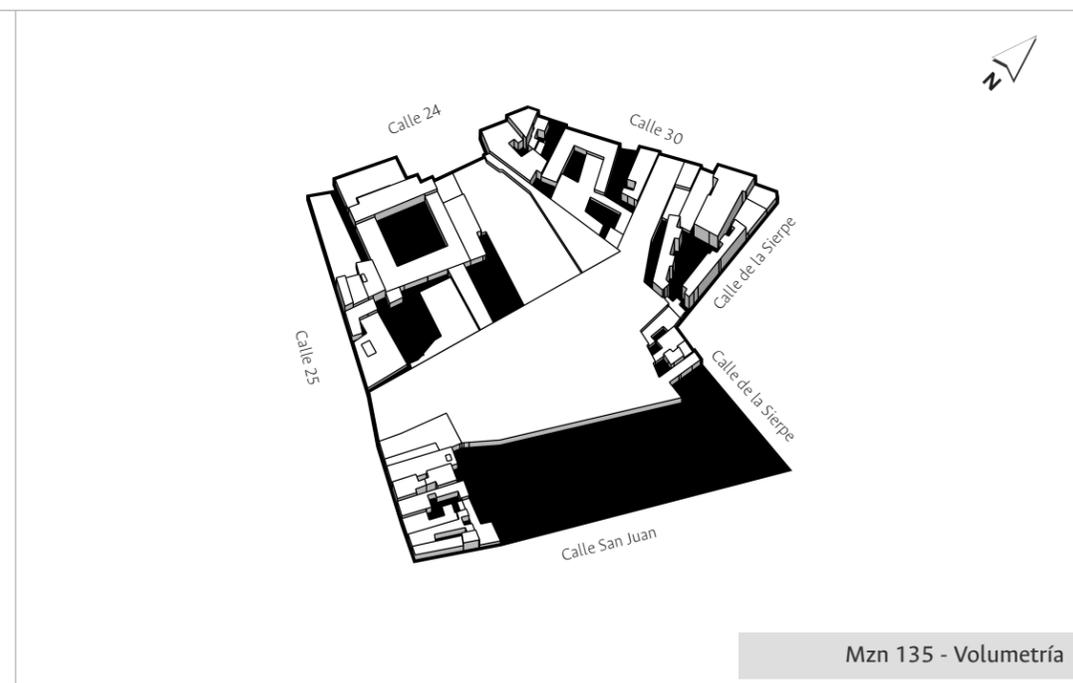
04 Características generales

Esta constituida por 37 predios y 38 inmuebles, con edificaciones de todos los periodos históricos, de los cuales la mayoría pertenecen a la arquitectura del periodo republicano, seguido del periodo contemporáneo, transición y unos pocos del periodo colonial y moderno. Su grado de homogeneidad en la fachada se ve reflejado en la continuidad de sus paramentos, pero no en sus perfiles que corresponde a una altura promedio de 1, 2 y 3 pisos, algunos pocos inmuebles de 4 y 5 pisos, el uso es tendiente al residencial, seguido por el uso hotelero y comercial. El grado de autenticidad de la mayoría esta entre el 0%, 40% y 60% con porcentaje alto de mantenimiento, predomina el N2, seguido del N3, N1 y N4 de conservación.
