GETSEMANI
FICHA DE IDENTIFICACIÓN Y
DE VALORACIÓN
Manzana No. 146

FIDV - GTS - MZN - 146

MANZANA No. 146
GETSEMANI

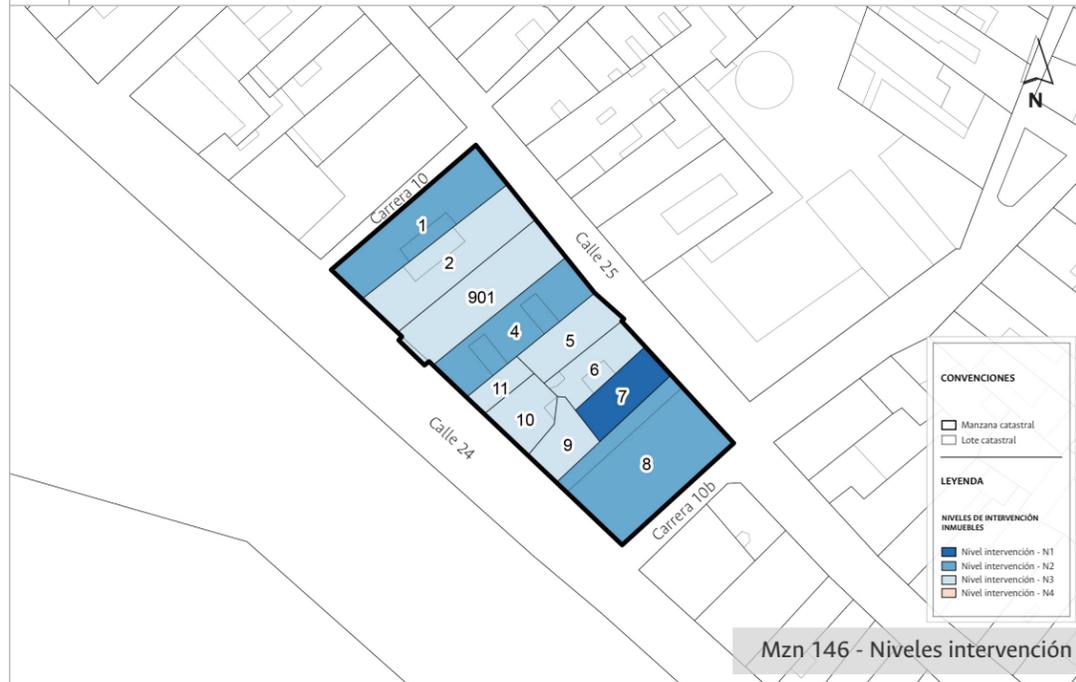
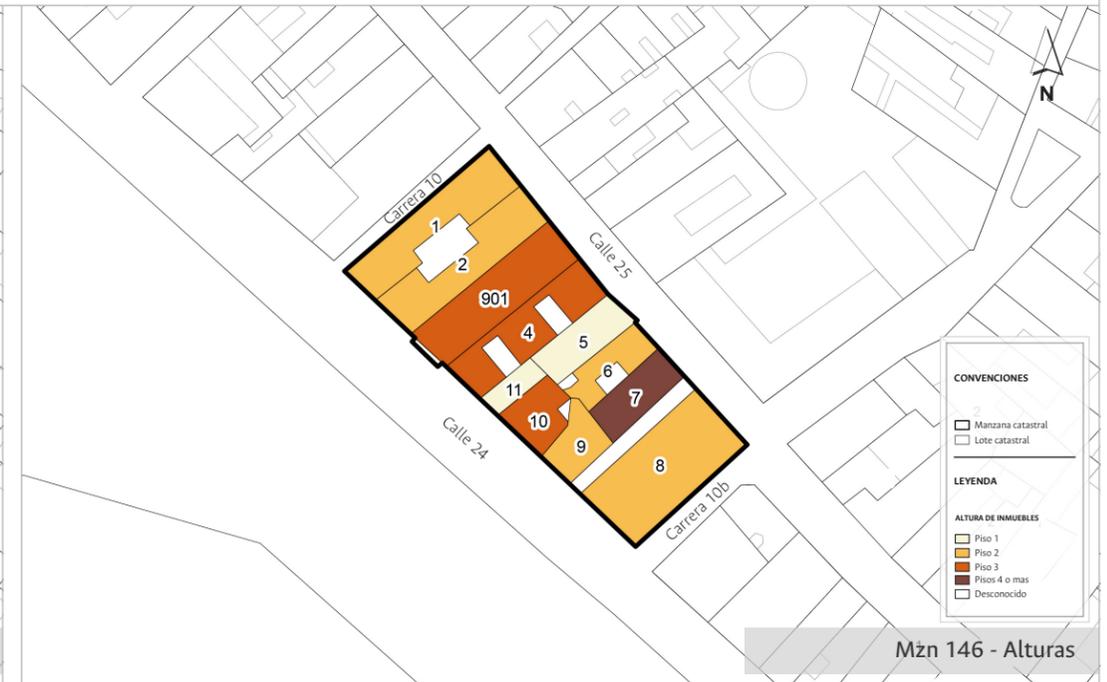
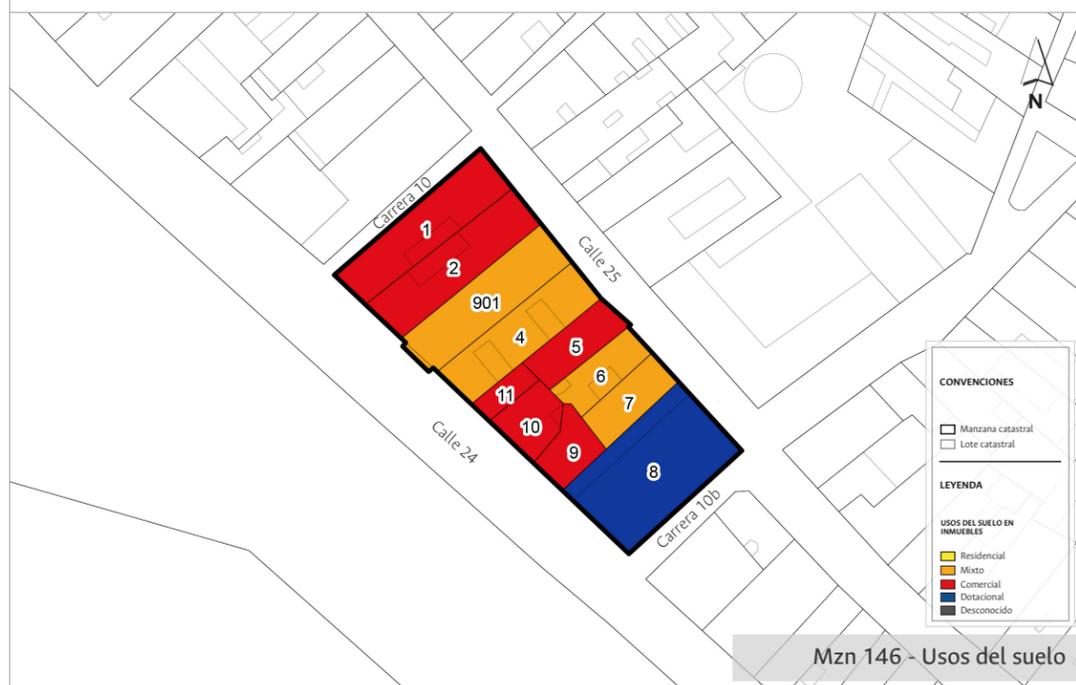
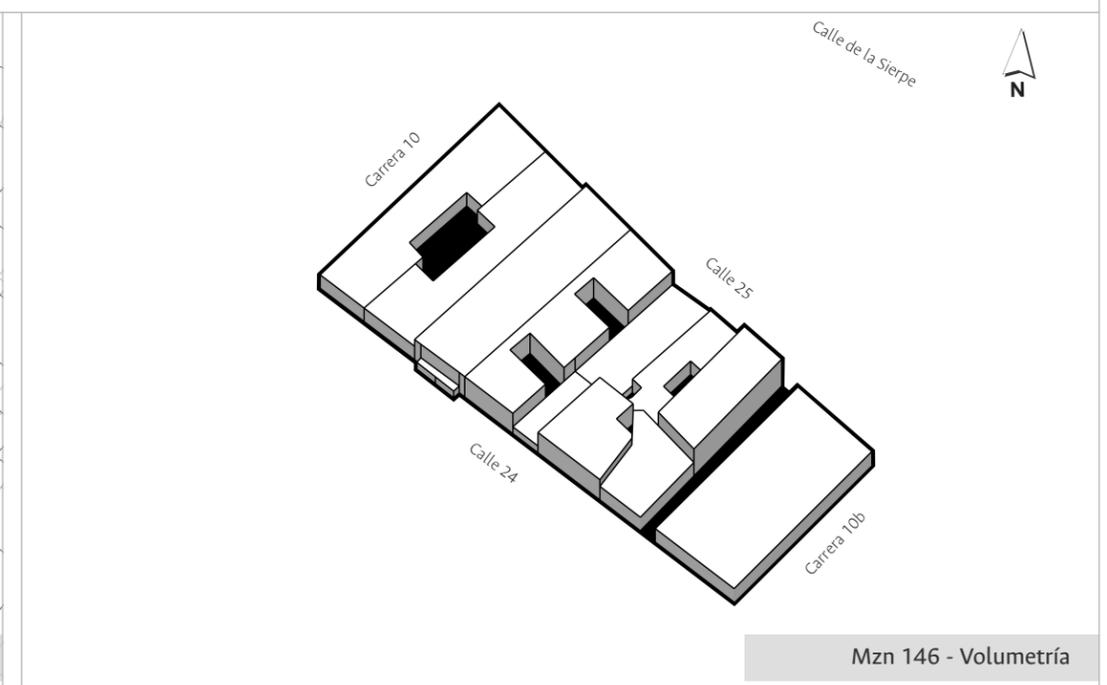
04 Características generales

Esta constituida por 11 predios, de los cuales la mayoría pertenecen a la arquitectura del periodo republicano, seguido del periodo contemporáneo y uno de la transición. Su grado de homogeneidad en la fachada se ve reflejado en la continuidad de sus paramentos, pero no en sus perfiles que corresponde a una altura promedio de 2 y 3 pisos, y algunos inmuebles de 1 y 4 pisos, el uso es tendiente al comercial, seguido por el uso mixto - residencial / local comercial, evidenciando la disminución del uso residencial y a su correspondiente tipología. El grado de autenticidad de la mayoría esta entre el 0%, con porcentaje alto de mantenimiento, predomina el N2 y N4, seguido del N3 de conservación.
