PEMP DEL CENTRO HISTÓRICO Y SU ZONA DE INFLUENCIA

GETSEMANI

FICHA DE IDENTIFICACIÓN Y DE VALORACIÓN Manzana No. 147

FIDV - GTS - MZN - 147

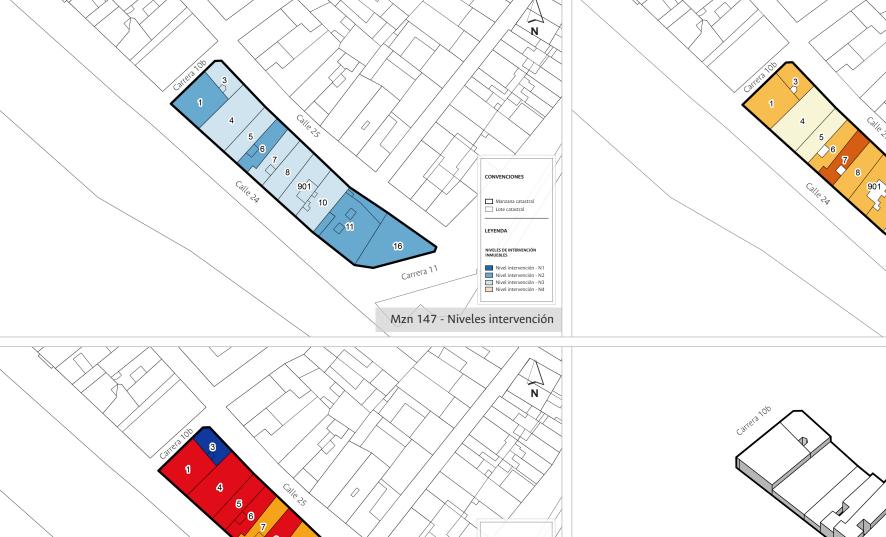
Esta constituida por 11 predios, de los cuales la mayoría pertenecen a la arquitectura del periodo contemporáneo, seguido del periodo republicano y de la transición. Su grado de homogeneidad en la fachada se ve reflejado en la continuidad de sus paramentos y sus perfiles que corresponde a una altura promedio de 2 y 3 pisos, el uso es tendiente al comercial, seguido por el uso mixto residencial / local comercial, evidenciando la disminución del uso residencial y a su correspondiente tipología. El grado de autenticidad de la mayoría esta en el 70%, con porcentaje alto de mantenimiento, predomina el N2 y N4, y un inmueble N3 de conservación.
