GETSEMANI
FICHA DE IDENTIFICACIÓN Y
DE VALORACIÓN
Manzana No. 151

FIDV - GTS - MZN - 151

FICHA DE IDENTIFICACIÓN
Y VALORACIÓN

MANZANA No. 151
GETSEMANI

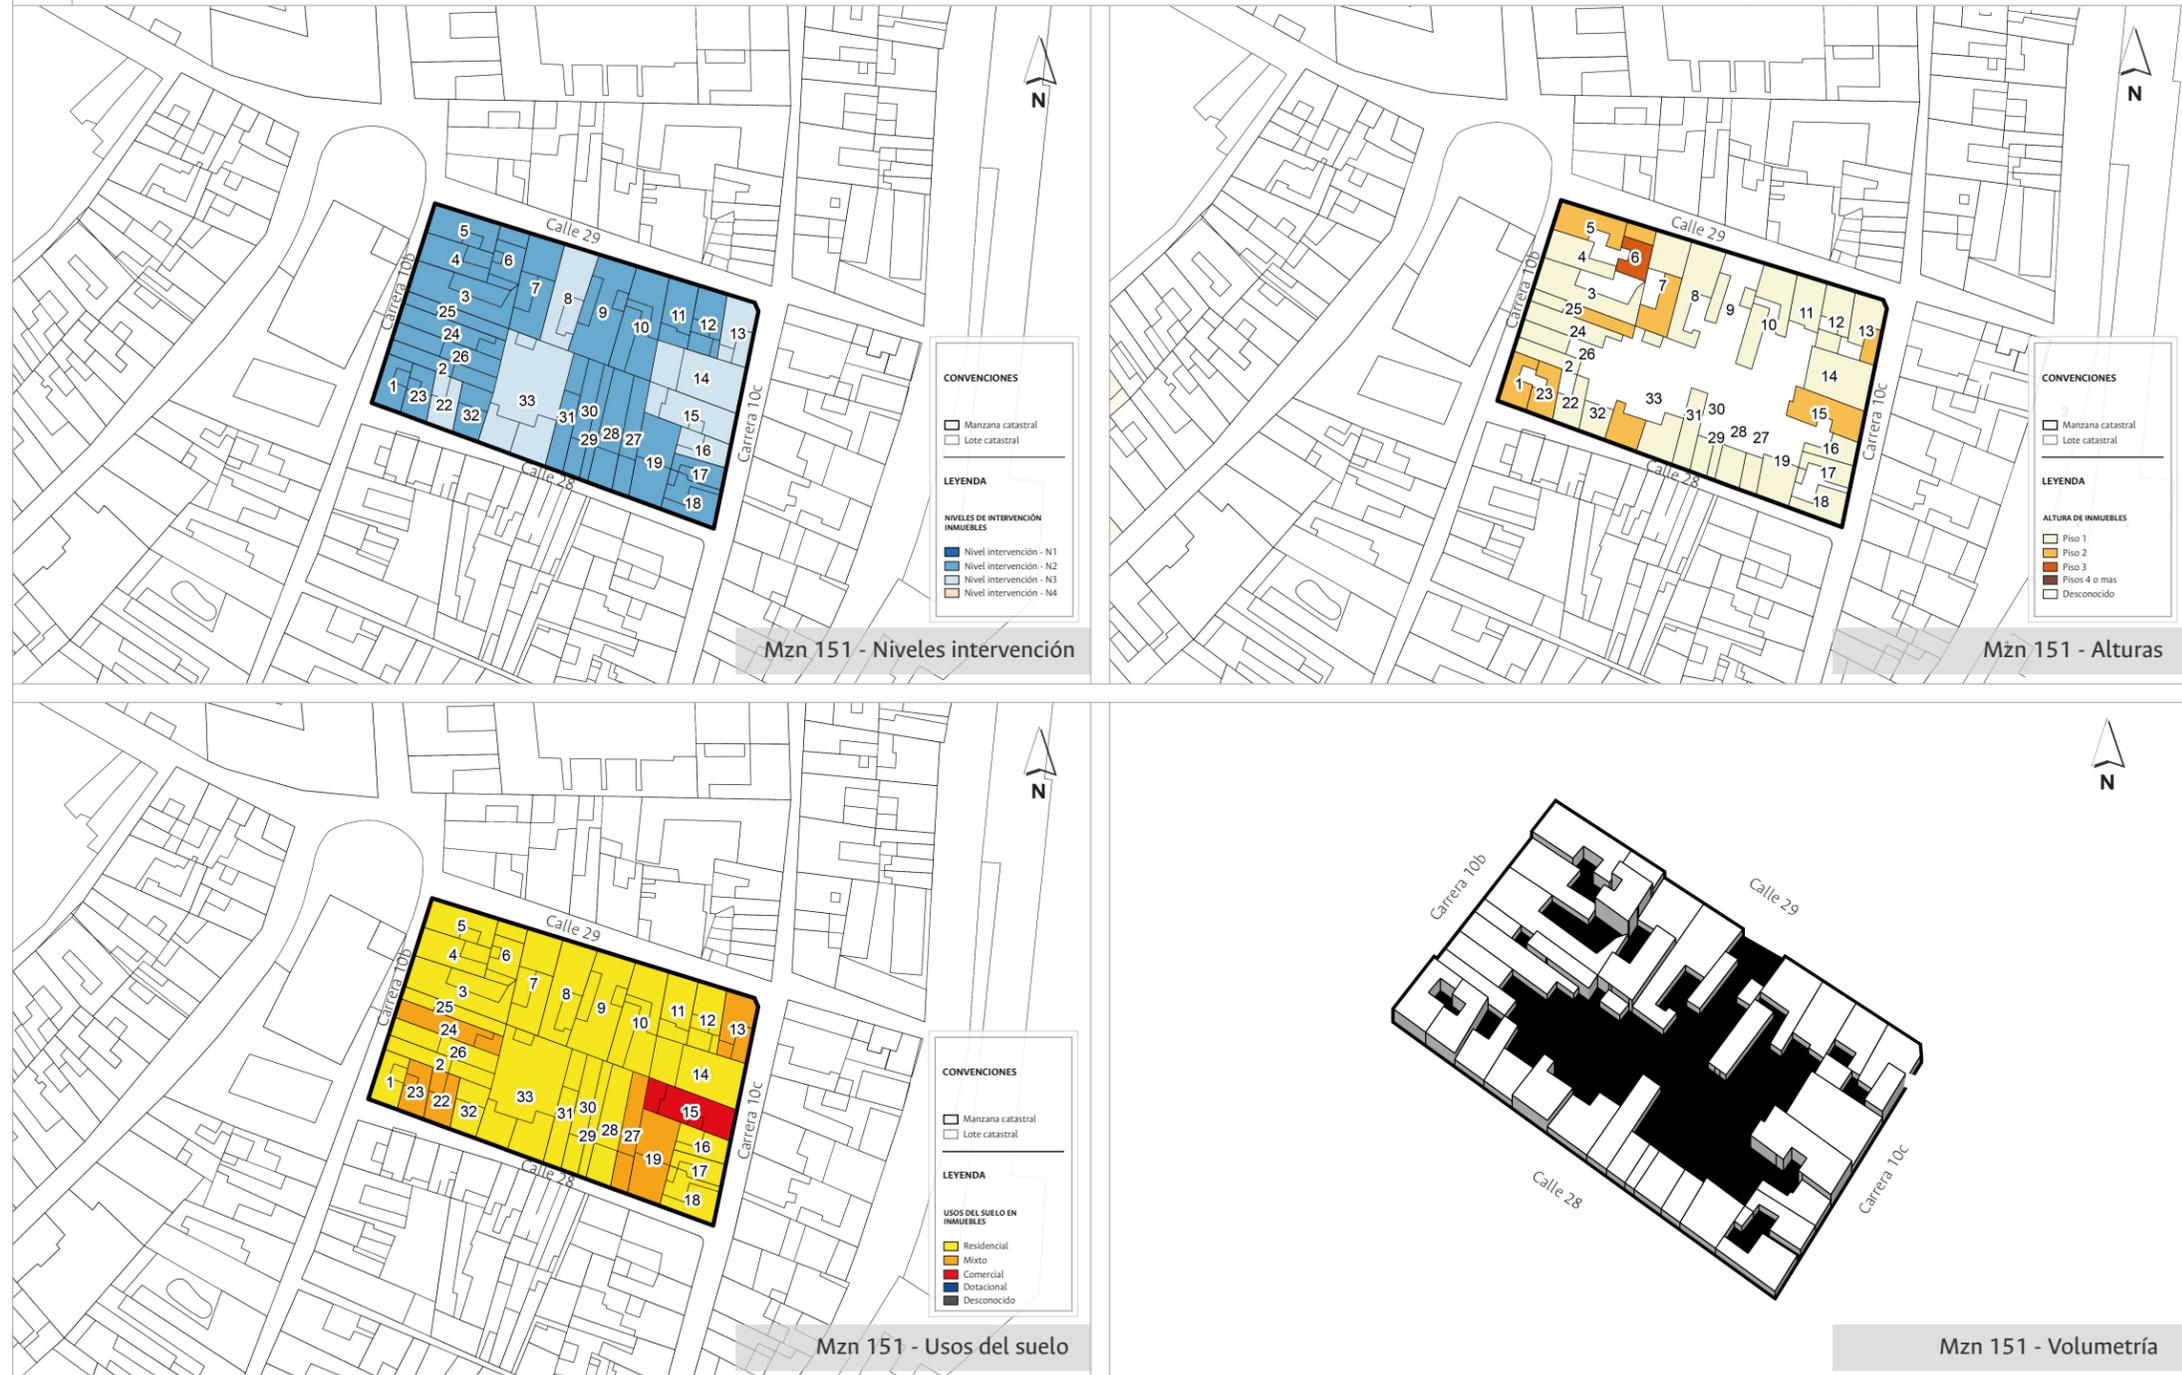
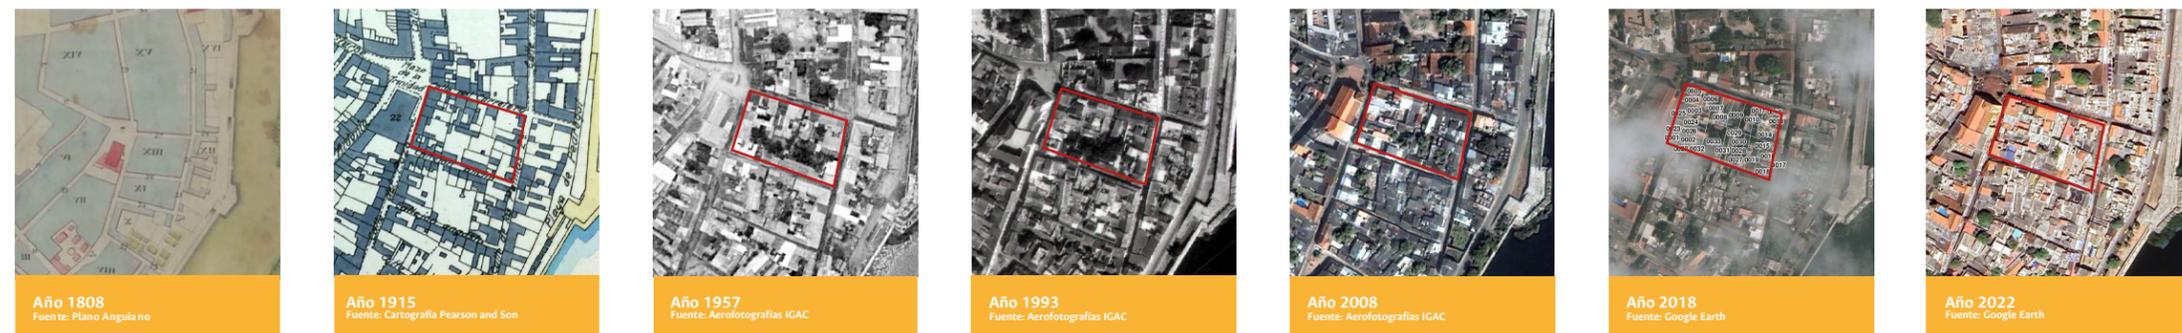
04 Características generales

Esta constituida por 31 predios, de los cuales la mayoría pertenecen a la arquitectura del periodo contemporáneo, seguido del periodo colonia y republicano. Su grado de homogeneidad en la fachada se ve reflejado en la continuidad de sus paramentos, y en sus perfiles que corresponde a una altura promedio de 1 piso y algunos pocos de 2, el uso es tendiente al residencial, seguido del comercial y hotelero. El grado de autenticidad de la mayoría esta entre el 20% y 40%, con porcentaje medio alto de mantenimiento, predomina el N2 y unos pocos inmuebles de N3 de conservación.
