CENTRO
FICHA DE IDENTIFICACIÓN Y
DE VALORACIÓN
Manzana No. 072

FIDV - CE - MZN - 072

MANZANA No. 072
CENTRO

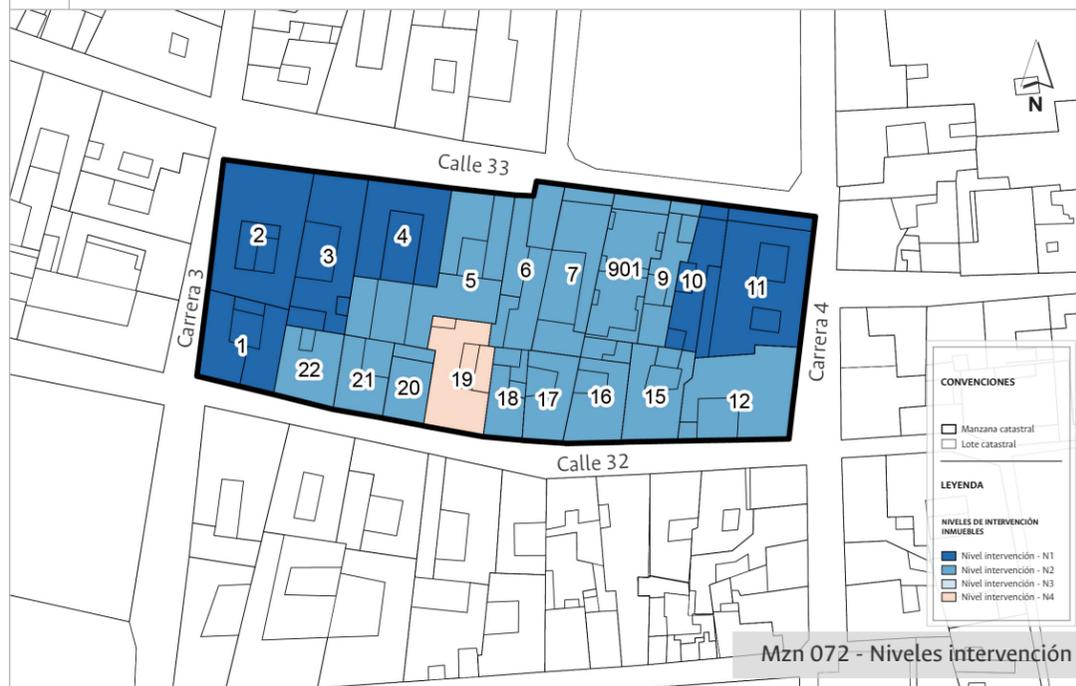
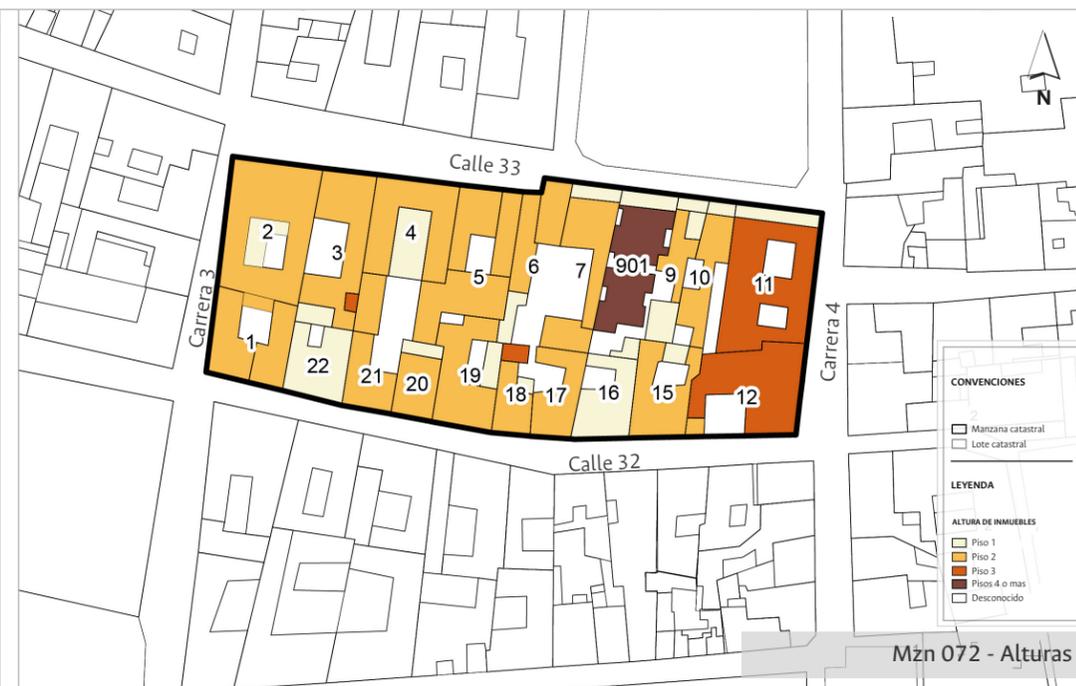
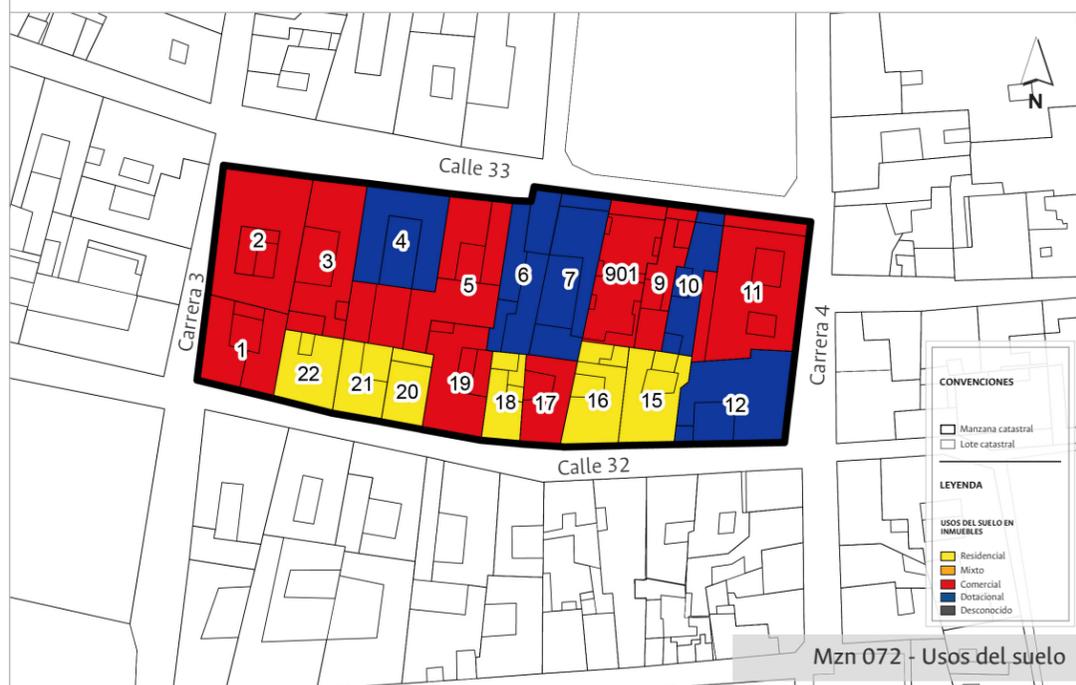
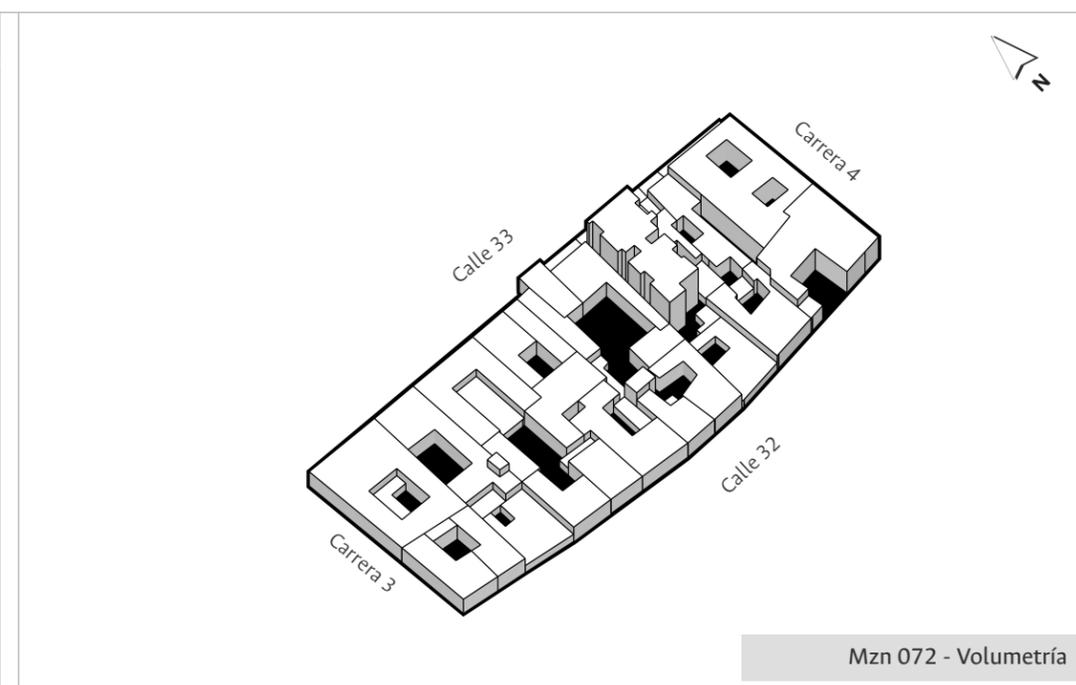
04 Características generales

Está conformada por 20 predios, 3 de ellos con declaratoria individual y predomnio de estilo republicano y colonial. La manzana es bastante homogénea en su altura, con predios de 2 pisos y 1 solo de 6 pisos, con predominio del usos residencial y hotelero, con un mantenimiento superior al 80%. La autenticidad está por encima del 50%. El mayor número de predios se encuentran clasificados en el Nivel 2.
