CENTRO
FICHA DE IDENTIFICACIÓN Y
DE VALORACIÓN
Manzana No. 073

FIDV - CE - MZN - 073

MANZANA No. 073
CENTRO

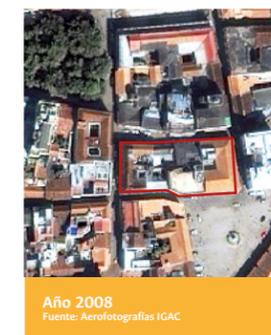
PREDIO - 007 Ref. Catastral 10100730007000 Mat. inmobiliaria: 060-30990 Dirección predial: C 32 4 29	AC	RT	Colonial	Sí	Sí	Sí	XIX	Desconocido	Medio	Fachada pañetada y pintada, dos pisos, a nivel de primer piso, presenta dos vanos de puertas uno de ellos con una portada en piedra de época reciente con un porton de madera de 4 hojas plegables hacia el exterior y una puerta de vidrio hacia el interior y dos ventanas de tres módulos de balaustres de madera. A nivel de segundo pisos 4 ventanas de dos módulos de balaustres de madera, la fachada remata en una cornisa lineal donde se apoya un atico con pináculos cuadrados con un detalle de remate y unidos por muros curvilíneos	Predio medianero de forma rectangular con ampliación hacia la calle de la Amargura y mas angosto hacia el fondo del lote, mantiene el paramento. volumen de dos pisos. Edificación con intervencion contemporanea, distribución espacial en forma de C, con patio central	Medio	Bueno	Paisaje urbano	Predio esquinero, conserva el paramento	Contexto urbano	Localizada en la calle de La Amargura. Edificación con intervenciones contemporáneas	N4

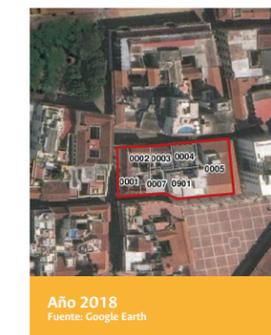
PREDIO - 014 Ref. Catastral 10100730014000 Mat. inmobiliaria: 060-135382 Dirección predial: K 4 32 08	ES	RT	Colonial	Sí	Sí	Sí	XX	Desconocido	Medio	Edificación en proceso de restauración con cerramiento en super board	Predio medianero de forma rectangular con ampliación hacia el fondo del lote, mantiene el paramento. volumen de tres niveles. Edificación en mal estado físico, distribución espacial en forma de L, con patio central	Medio	Deficiente	Paisaje urbano	Predio medianero, conserva el paramento, conserva el perfil de la calle y la manzana	Contexto urbano	Localizada en la Plaza de la Aduana. Edificación contemporánea,	N2

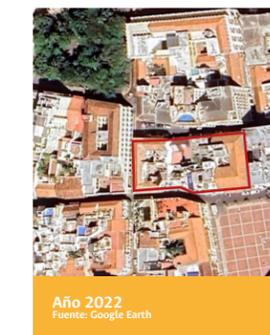
PREDIO - 901 Ref. Catastral 10100730901901 Mat. inmobiliaria: 010100730012901 -13901-06901-099 01-10901-11901 Dirección predial: C 32 4 49 de 101	C	—	Contemporaneo	NO	NO	NO	XX	Desconocido	Deficiente	Fachada pañetada y pintada, predio medianero localizado frente a la casa de La Aduana, esta clasificada como un edificio comercial, ha sido intervenida en época contemporánea para uso comercial. hacia la Plaza de la Aduana presenta su principal acceso a través de un portal compuesto por porticos planos sobre columnas cuadradas en concreto, se observan a nivel de primer piso dos puertas de vidrio y una ventana de vidrio fijo. En el segundo piso un balcon central redondo y una ventana a cada lado de este con persianas de madera. En el tercer nivel tres ventanas de igual diseño que las anteriores y remata en una cubierta plana que funciona como terraza para el hotel que actualmente funciona en la edificación	Predio medianero de forma rectangular con ochave en una de sus esquinas debido al angostamiento de la calle, mantiene el paramento. volumen de tres niveles.	Deficiente	Bueno	Paisaje urbano	Predio medianero, conserva el paramento, conserva el perfil de la calle y la manzana	Contexto urbano	Localizada en la esquina de calle de La Amargura con calle Ladrinal. Edificación en mal estado físico, con cerramiento que no permite apreciar su estado de conservación arquitectónica	N4
