**CENTRO**  
FICHA DE IDENTIFICACIÓN Y  
DE VALORACIÓN  
**Manzana No. 094**

FIDV - CE - MZN - 094

FICHA DE IDENTIFICACIÓN  
Y VALORACIÓN

MANZANA No. 094  
CENTRO

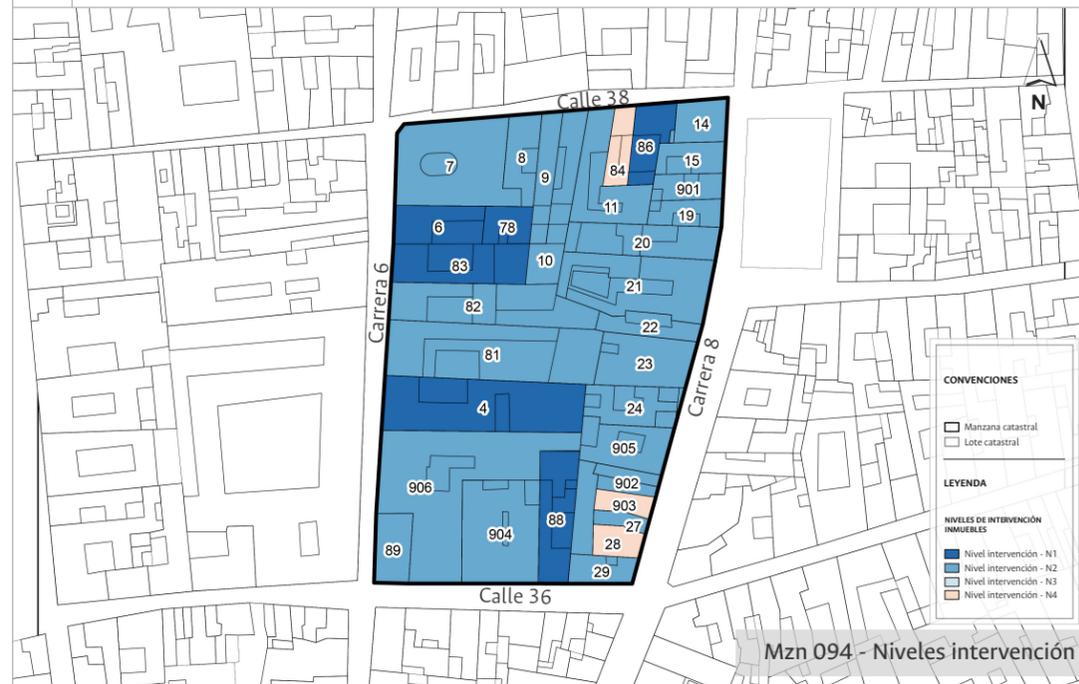
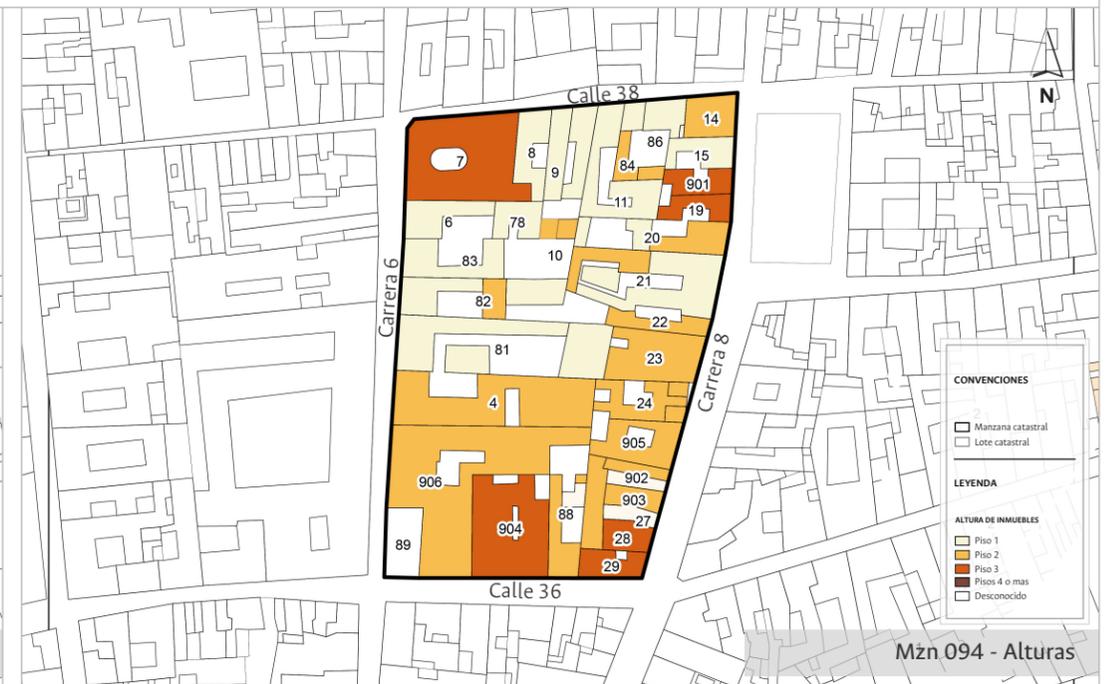
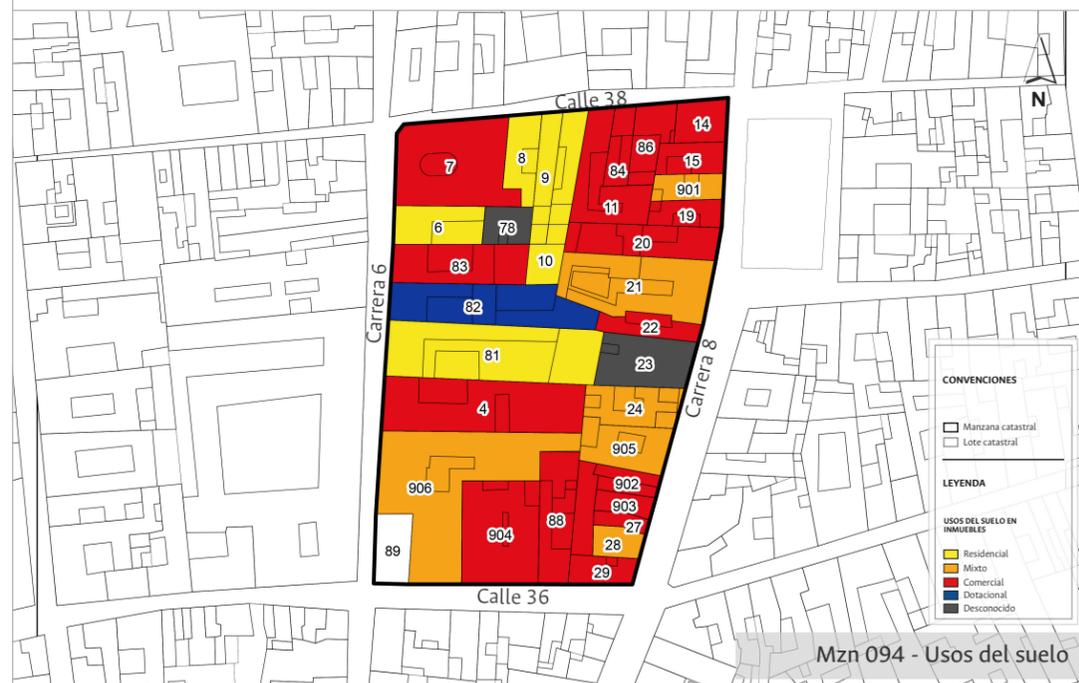
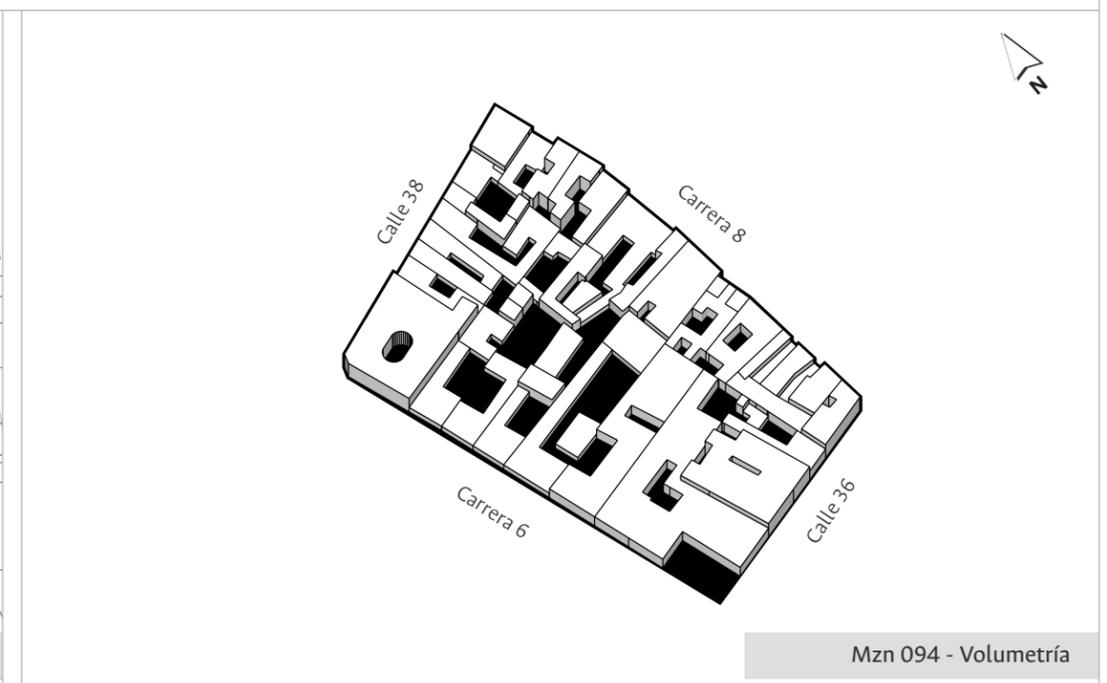
04 Características generales

Esta constituida por 31 predios los cuales la mayoría pertenecen a la arquitectura del periodo colonial, seguido de los periodos republicano y contemporáneo. Su grado de homogeneidad en la fachada se ve reflejado en la continuidad de sus paramentos y sus perfiles que corresponde a una altura promedio de 1 y 2 pisos y algunos pocos de 3 pisos, y el uso es tendiente al uso residencial, comercial y hotelero con el mismo numero de inmuebles seguido de restaurante y mixto - local comercial / hotel, evidenciando el riesgo del uso residencial y a su correspondiente tipología. El grado de autenticidad de la mayoría esta entre el 60% y el 80% con porcentaje alto de mantenimiento, predomina el N2, seguido del N3, N4 y por último N1 de conservación.
