**ASUNTO: Visita de Inspección técnica realizada a antena ubicada en el barrio Arroz Barato para verificar su estado e identificar los riesgos que se pueden presentar y afectar a todo aquel que se encuentra cerca de ella.**

**INF-GCR-129-23**

Visita de inspección técnica realizada el 27 de febrero, a la antena ubicada en el barrio Arroz Barato para verificar su estado e identificar los riesgos que se pueden presentar y afectar a todo aquel que se encuentra cerca de ella. Está ubicado en en la Unidad Comunera de Gobierno N°11 de la Localidad 3 Industrial y de la Bahía del Distrito de Cartagena.

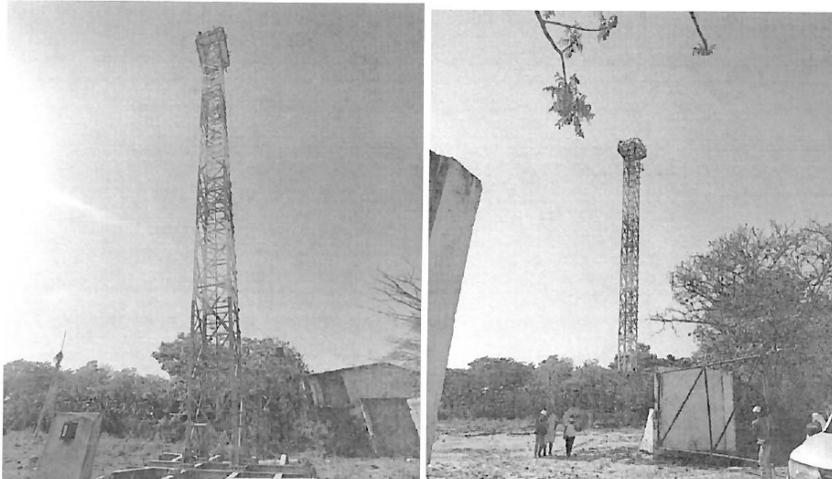
**REGISTRO FOTOGRÁFICO**

- En predio privado con referencia catastral 011005770305000, se encuentra la estructura de una torre de servicio de telecomunicaciones que ha sido desprovista del cableado eléctrico y las antenas.

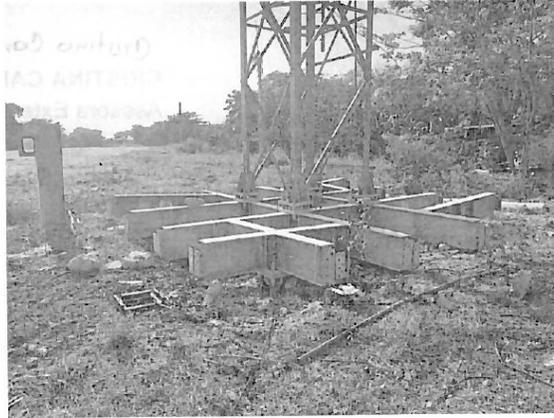
- Se observa que la base de la torre ha sido cavada para lograr sacar el cableado eléctrico que está enterrado en el suelo. Además, se han llevado las tuercas de la base de la torre que le garantizan el agarre y estabilidad de la estructura.

- Al momento de la visita, se evidencia que la estructura de la torre está en riesgo de colapsar, ya que esta se mueve de lado a lado porque el material de la base poco a poco ha sido retirado y se encuentra expuesta. Por esos movimientos, se encuentran en riesgo las viviendas que colindan con el predio en el que se encuentra la torre, las líneas de energía de media tensión que se encuentran en esa zona y todo aquel que transite o haga uso de los espacios ubicados a los alrededores de la torre.

Estructura metálica en evidente riesgo de colapso por la inestabilidad en su base producto de la socavación del material granular para extraer el cableado eléctrico. Además, han quitado los pernos que anclan la torre de telecomunicaciones con la estructura de la base lo que ha permitido que la estructura se mueva de lado a lado por acción del viento. Se hace necesario el desmonte de la estructura para eliminar el riesgo que actualmente está representando para los transeúntes y cuerpo estudiantil de la I.E. Hijos del Agricultor y las viviendas que colindan con la estructura en riesgo.

**BASE DE LA ANTENA QUE HA SIDO SOCAVADA PARA SACAR LOS CABLES.**

- ✓ Se le recomienda al **Sr. Heber Julio Acosta Díaz**, como asesor jurídico del propietario del predio en mención, informar a este de la problemática evidenciada en su propiedad para que se adelanten los procesos necesarios con la empresa prestadora del servicio de comunicaciones para el desmonte de la torre o la adecuación de esta para prestar nuevamente su servicio, garantizando las condiciones óptimas que eliminen el riesgo de colapso en la que se encuentra durante la visita.

- ✓ Se recomienda a la **Secretaría de Planeación Distrital** y al **Instituto Geográfico Agustín Codazzi** identificar a los propietarios del predio inspeccionado con referencia catastral 011005770305000 para que este adelante la gestión del proceso de desmonte o adecuación de la torre de telecomunicaciones y evitar mayores afectaciones a la comunidad en general.

- ✓ Se recomienda a **Secretaría General** adelantar el proceso de identificar el operador de servicio de telecomunicaciones encargado de la torre inspeccionada y ubicada en el predio con referencia catastral 011005770305000.
