PEMP DEL CENTRO HISTÓRICO  
Y SU ZONA DE INFLUENCIA

LA MUTANA  
FICHA DE IDENTIFICACIÓN Y  
DE VALORACIÓN  
Manzana No. 124

FIDV - LM - MZN - 124

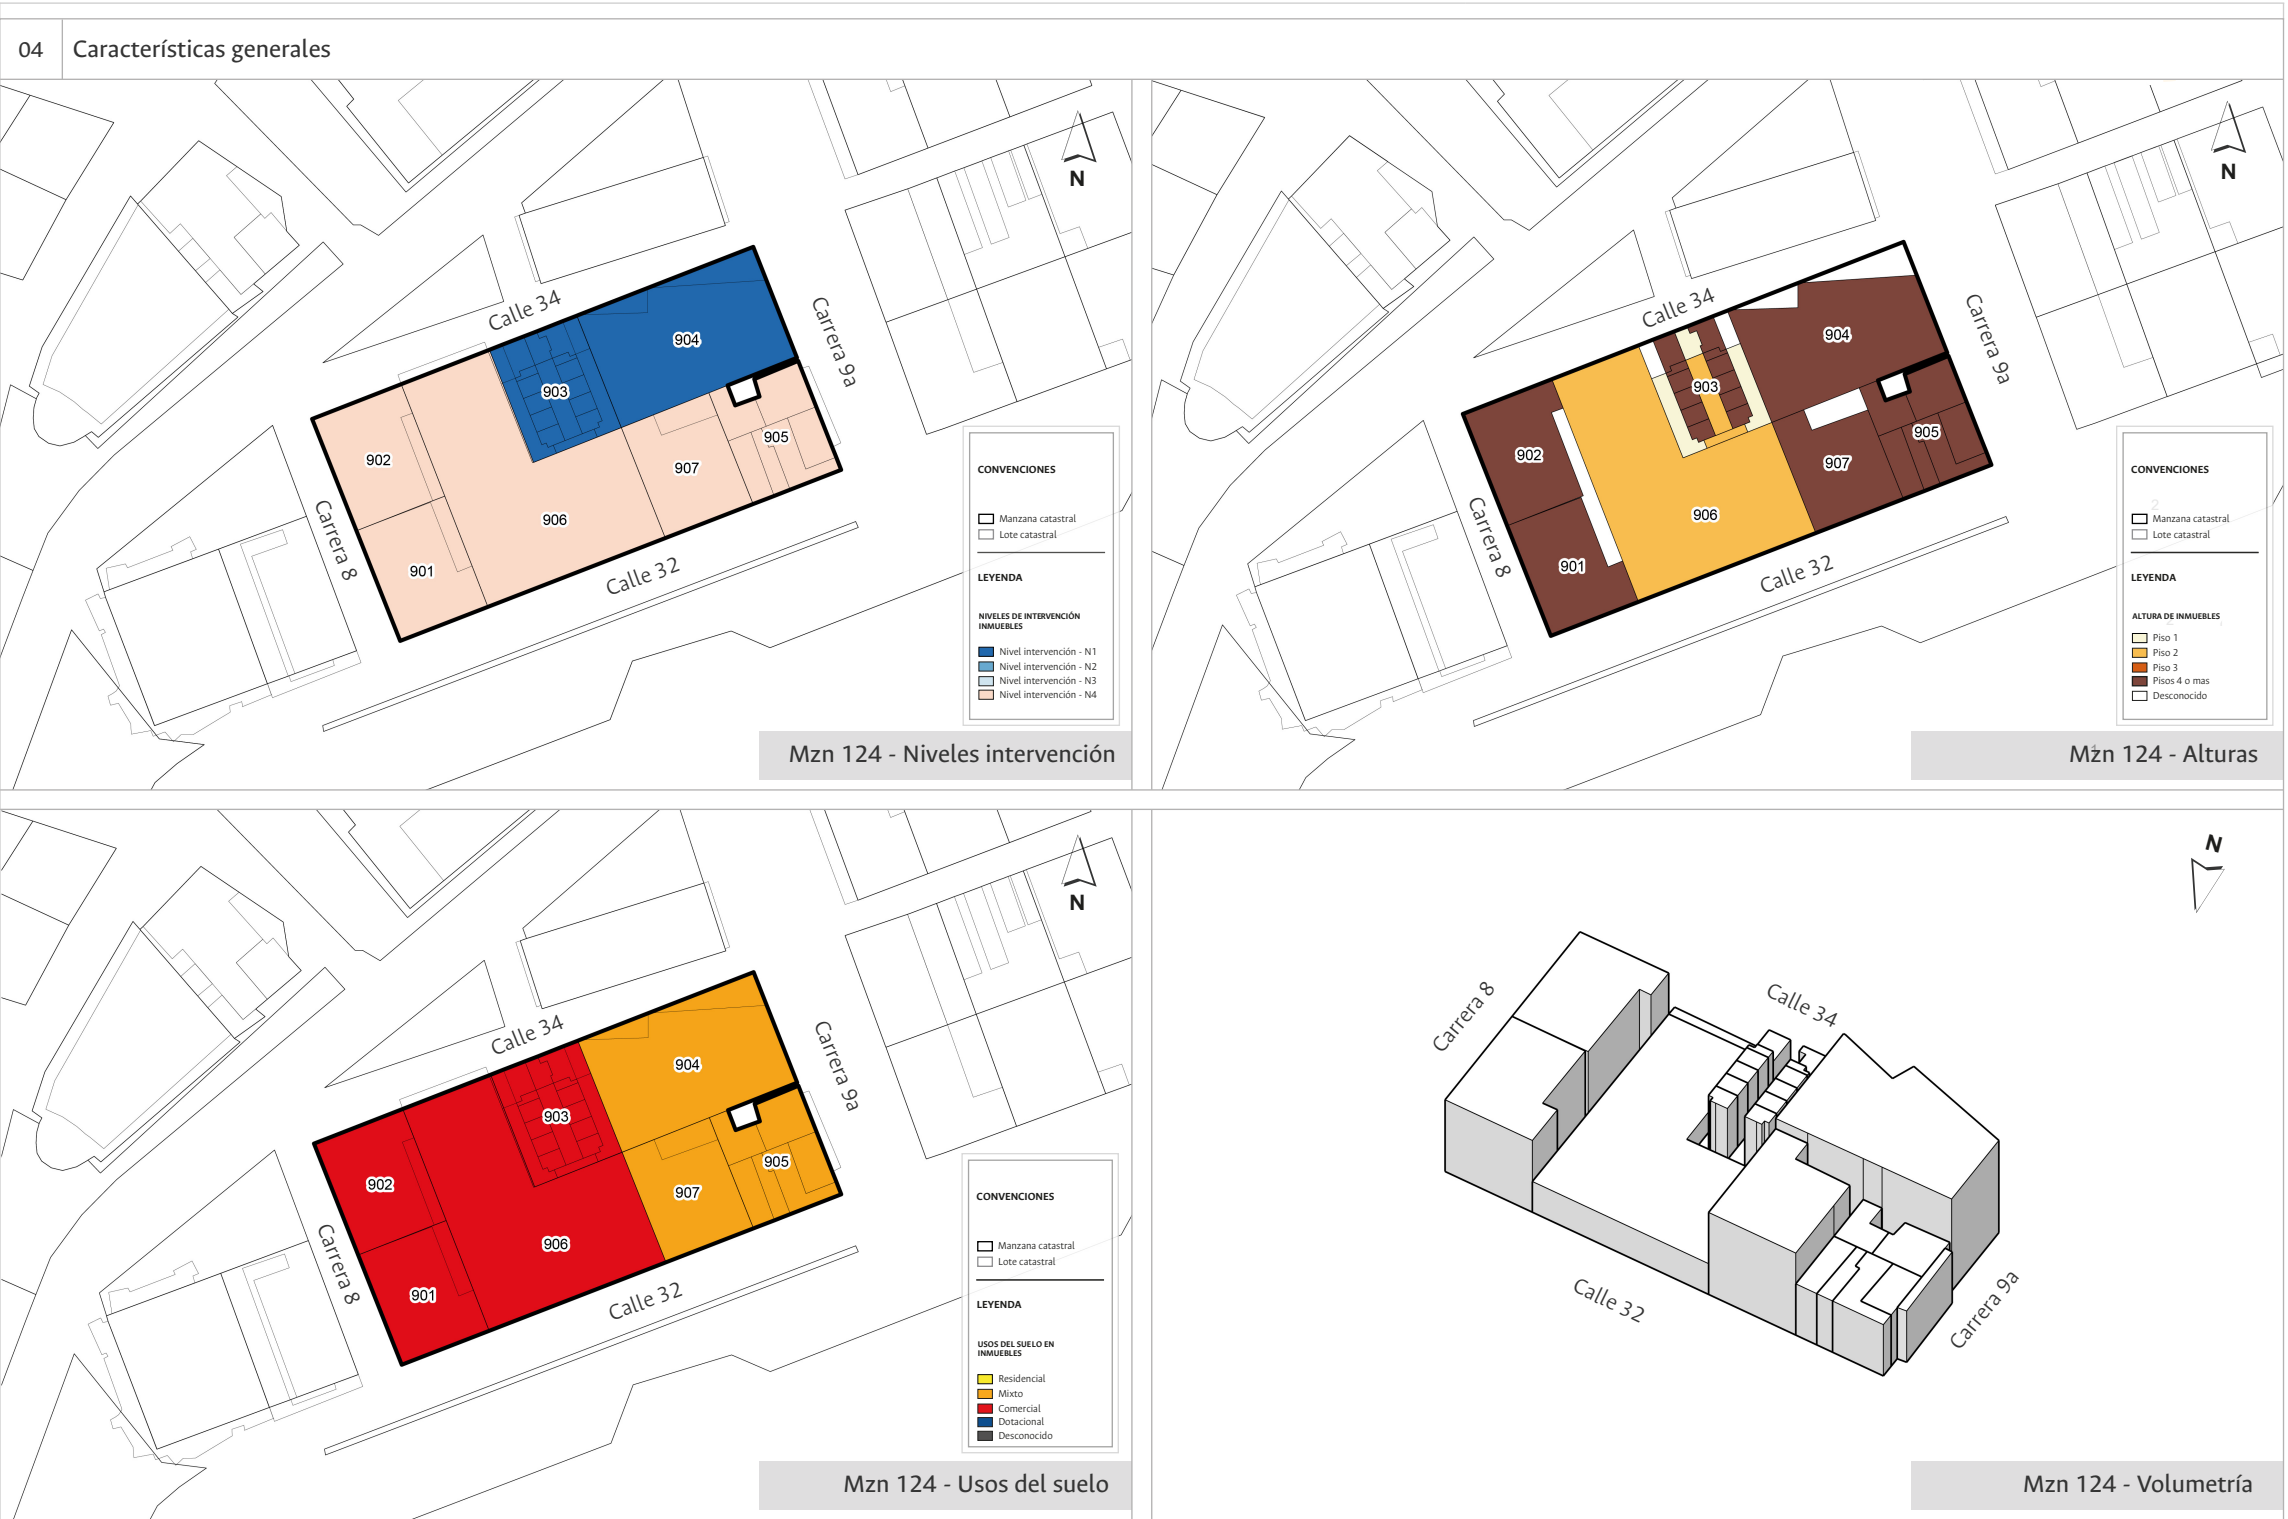
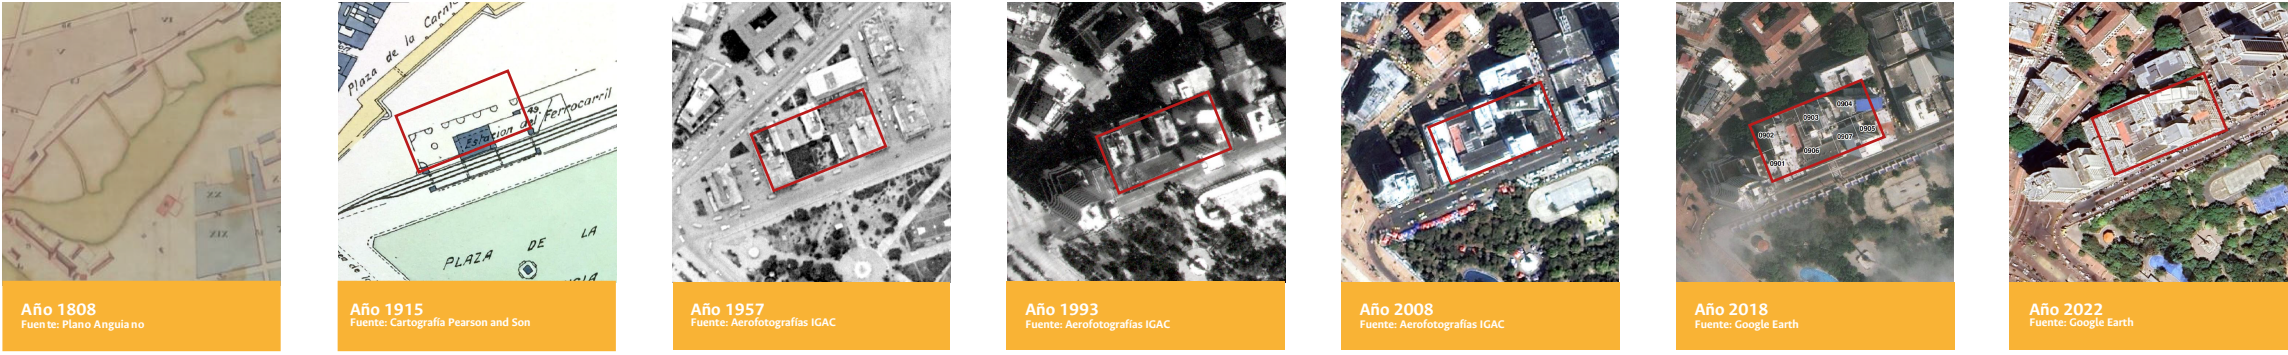
Esta constituida por 7 predios los cuales 5 pertenecen a la arquitectura del periodo contemporáneo y 2 de la modernidad. Su grado de homogeneidad en la fachada se ve reflejado en la continuidad de sus paramentos, pero no en sus perfiles, que corresponde a una altura de 4, 5, 6, 7 y 9 pisos, la manzana tienen usos variados entre mixto – local comercial / residencial, mixto – financiero / local comercial y comercial, evidenciando la disminución del uso residencial y a su correspondiente tipología. El grado de autenticidad esta entre 40% y 100%, con porcentaje medio alto de mantenimiento, predomina el N2, seguido de N3 y N4 de conservación.
